Asunto: Caída por mancha de agua en garaje comunitario.

Expediente: 2017_SV_202_Nota informativa

Fecha informe: 07 / 04 / 2017

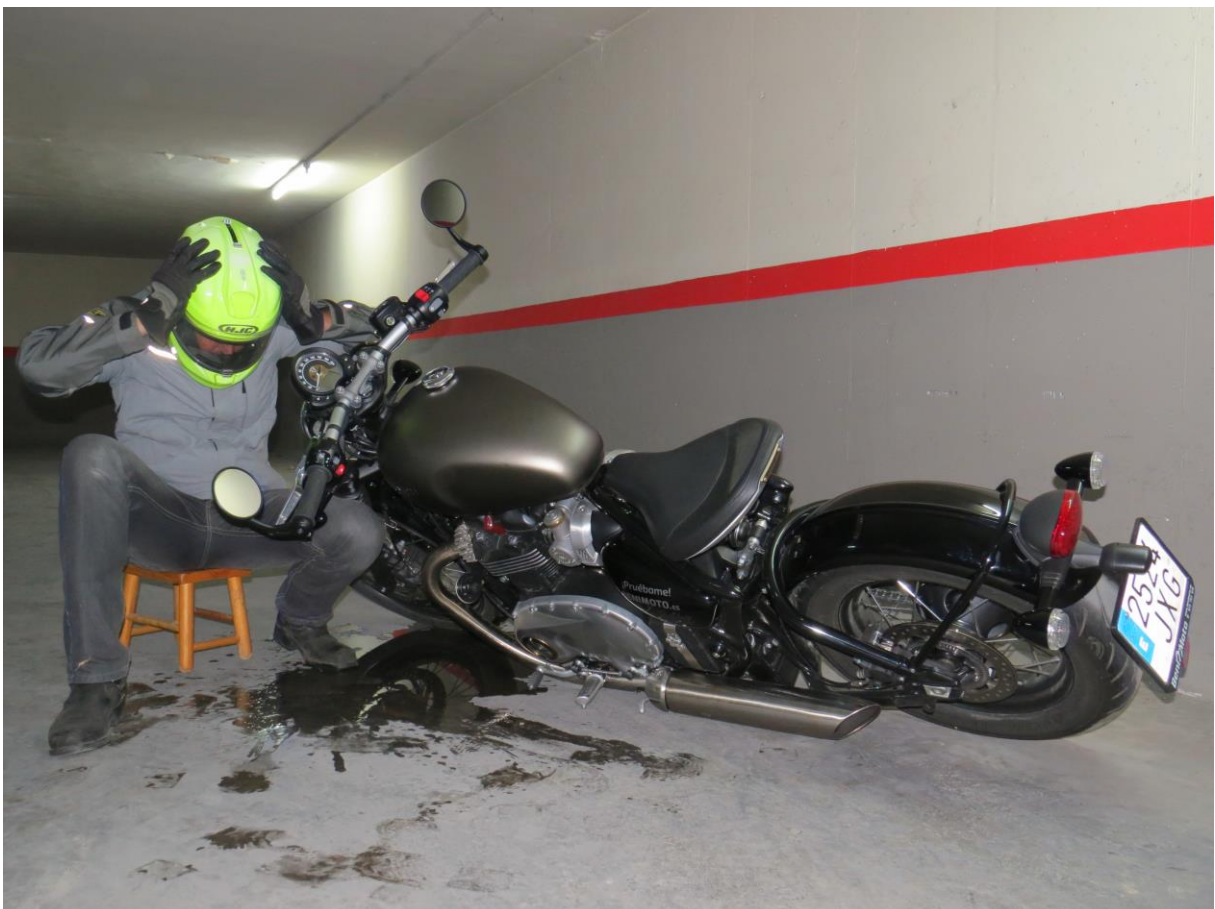
He sufrido una caída con mi moto en el suelo del garaje que es cemento fino a causa de un deslizamiento por una gotera ¿el seguro de responsabilidad civil de la comunidad se debería hacer responsable? y si hubiese que medir el deslizamiento del suelo ¿cómo se podría hacer? yo estoy en Cantabria. Adjunto foto y pondrá observar la gotera a lado de la arqueta.

Entendemos que en estas circunstancias la comunidad de propietarios debería, cuando menos, haber señalado la alteración grave de las características funcionales de la capa de rodadura, circunstancia que se produce de forma súbita, no prevista y de forma inesperada.

Según lo explicado, vista la ausencia de señalización de la incidencia, asociamos la causa efecto a la reducción súbita de coeficiente de rozamiento y en circunstancias no esperadas y por tanto, existe la obligación de resarcir el daño causado (responsabilidad civil) por el titular (comunidad de propietarios).

Entendemos que resulta acreditada la existencia de una **omisión culposa** por parte de la comunidad de propietarios, por cuanto no se han adoptado las precauciones oportunas y exigibles para evitar el daño al existir agua en el suelo, siendo su obligación la de proceder a su **limpieza o señalización** para evitar accidentes.

Nuestro equipo técnico de seguridad vial dispone del Grip Tester para realizar los análisis de la zona afectada, no obstante, recomendamos que se intente previamente llegar a acuerdos con la comunidad de vecinos sobre el reconocimiento de las circunstancias, el resultado de los acontecimientos y la su responsabilidad civil.
