Asunto: Incidencias soporte bieleta amortiguador trasero. Kawasaki Z900

Expediente: 2017_SV_645

Fecha informe: 18/ 11 / 2017

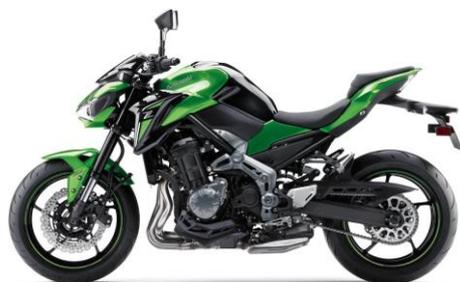
KAWASAKI España ha advertido a Unión Internacional para la Defensa de los Motociclistas que en su modelo "Z900" del 2017 y algunas unidades del 2018, se ha detectado que, los orificios del chasis de montaje de la bieleta del amortiguador trasero pueden deformarse si el amortiguador trasero hace tope a final de su recorrido.

Modelo: Z900 (ZR900B)

Rango de bastidores afectados: JKAZR900BBDA00111~
JKAZR900BBDA27835 y JKAZR900BBA000002~
JKAZR900BBA001413

Según lo expuesto Kawasaki ha iniciado una campaña de reparación para verificar el chasis y añadir unos soportes adicionales. En algunos casos puntuales puede ser necesario sustituir el chasis completo.

La inspección del chasis y la instalación de los soportes adicionales puede tomar alrededor de 50 minutos. Su concesionario le avisará si necesita realizar cualquier otro trabajo.
