Asunto: 6 modelos de motocicletas a revisión en toda Europa.

Expediente: 2018_SV_85

Fecha informe: 03/ 03 / 2018

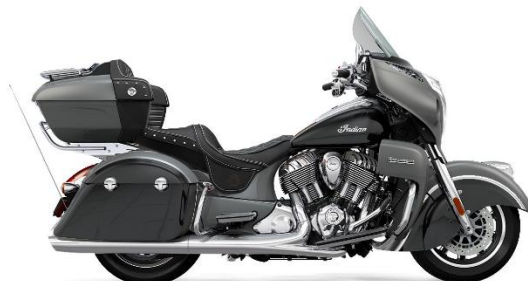
Ref.: 2018_RAM_EU_11.

Motocicleta Indian Roadmaster.

Estanqueidad del cableado del piloto trasero. Sistemas de señalización.

El agua puede entrar en el interior del cableado de luz trasera y causar corrosión. Los cables corroídos pueden causar un funcionamiento errático de las luces posteriores, así como la de freno.

Se recomienda a los usuarios de estos vehículos que procedan a pasar por el taller oficial de marca más próximo.

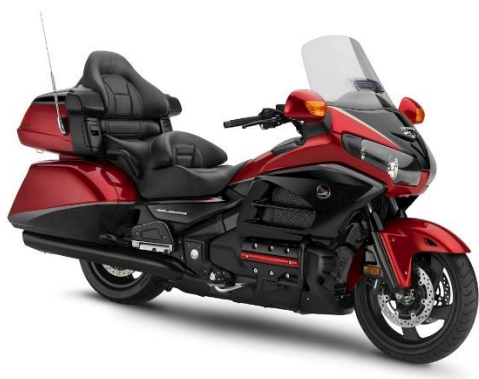
Ref.: 2018_RAM_EU_12.

Motocicleta Honda. Modelo GL1800 Gold Wing

Sistema de seguridad pasiva. Airbag.

El gas utilizado en el inflador de la bolsa de aire puede degradarse con el tiempo debido a los ciclos de calor y la exposición a la humedad. En el caso de que se despliegue el airbag, después de su

degradación, la presión interna excesiva puede provocar la ruptura del cuerpo del inflador y los fragmentos de metal pueden pasar a través de la bolsa de airbag y causar lesiones al conductor.
