Asunto: Caso AS228. Accidente Pablo.

Expediente: 2016_SV_170

Fecha informe: 11 / 05 / 2016

- Km 2 y otros. AS228. Asturias.

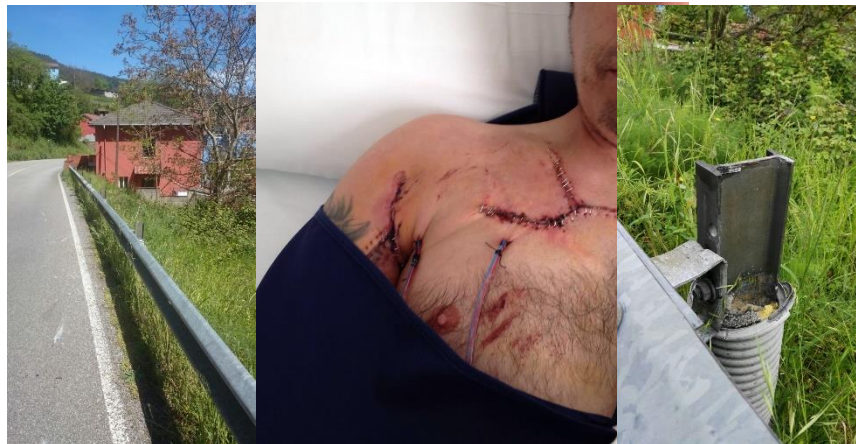
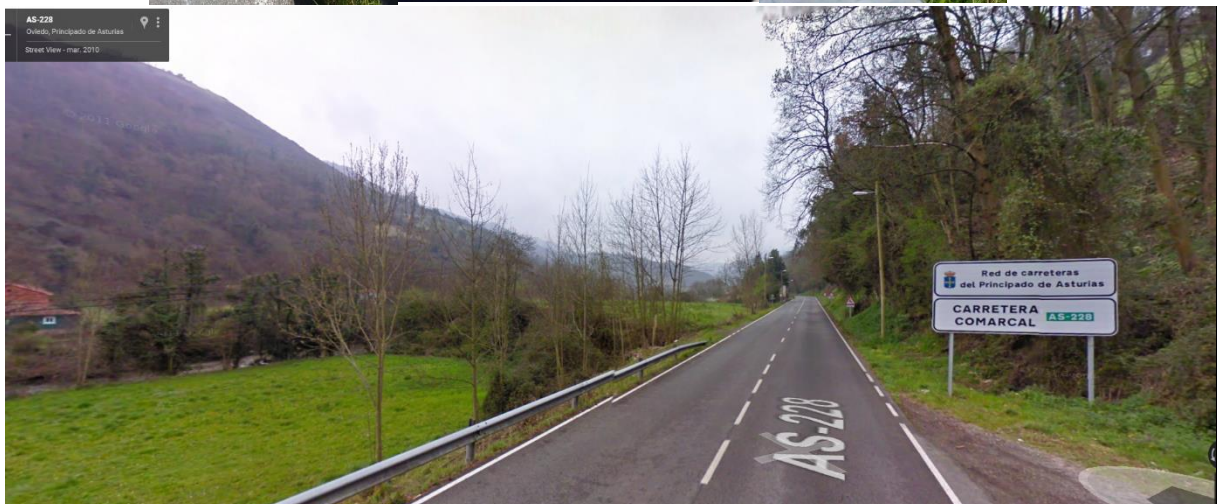
La carretera presenta desde marzo del año 2010 varios tramos de barrera metálica de seguridad que presentan aristas y salientes por su parte superior, poniendo así en especial peligro la seguridad de motociclistas y ciclistas.

Por otro lado, dentro de la misma denuncia, se ha procedido a denunciar la ausencia de SPM.

- **Se ha solicitado:** La inmediata restitución de la seguridad vial en la vía denunciada recreciendo la barrera metálica de seguridad y garantizando su protección para motociclistas.
