Asunto: IMU solicita a la DGT que abra expediente sancionador por el estado ilegal de la carretera ZA L 2215 en Zamora y le advierte que se pone en peligro la vida de los ciudadanos.

Nota de prensa al expediente: 2021_CEC_083

Fecha nota de prensa: 09/11/2021

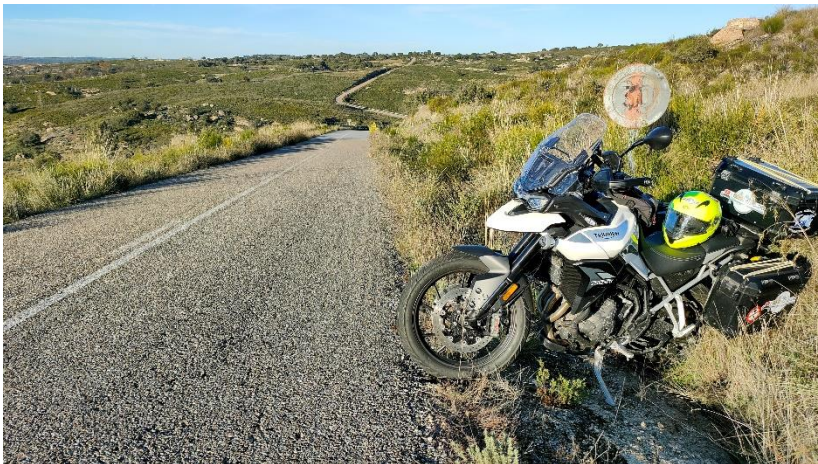
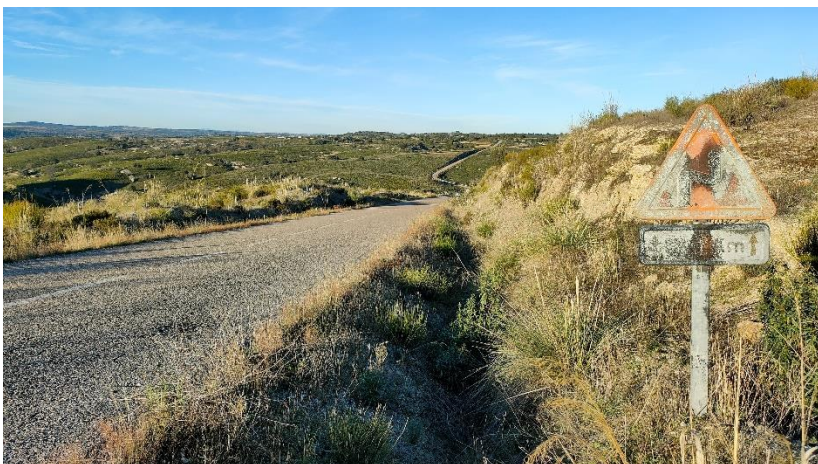
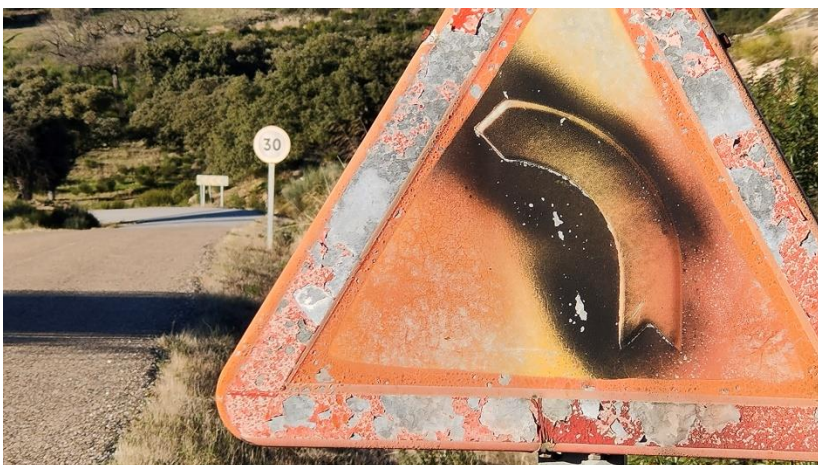
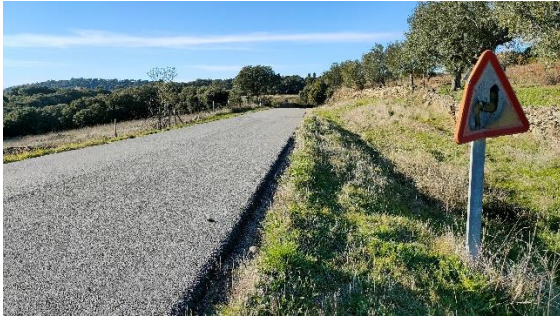
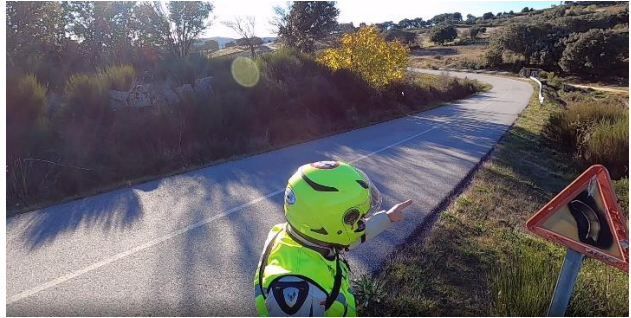
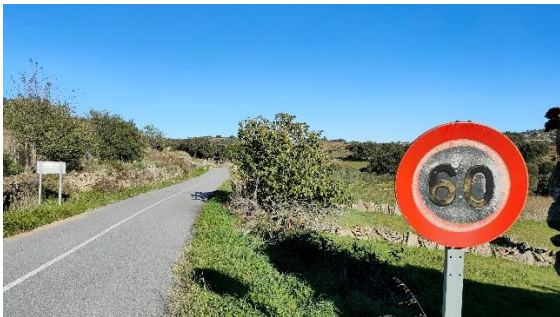
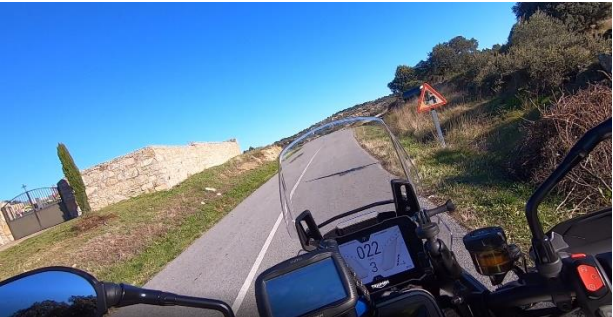
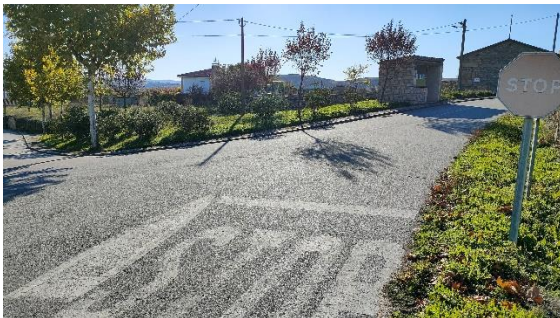
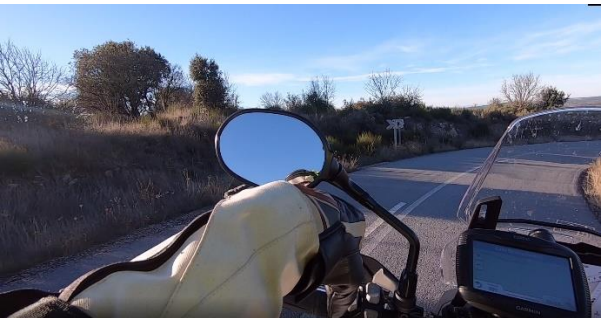
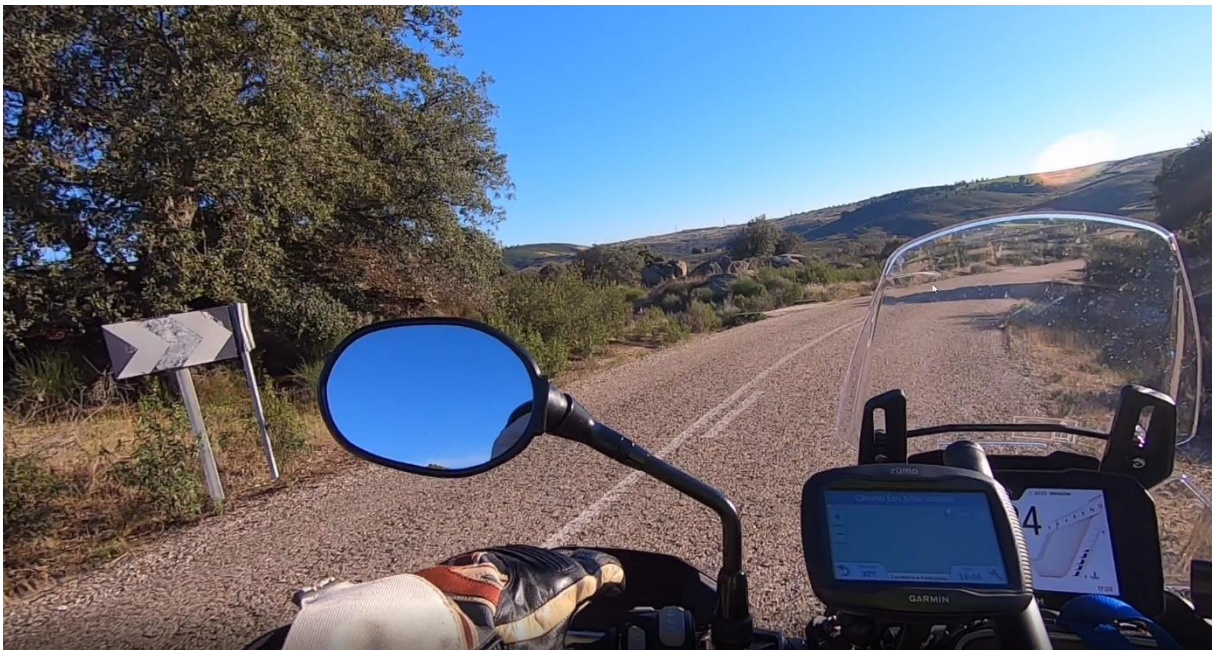
10 imágenes de ejemplo del estado de la señalización, paneles direccionales, ausencia duplicidad, etc.

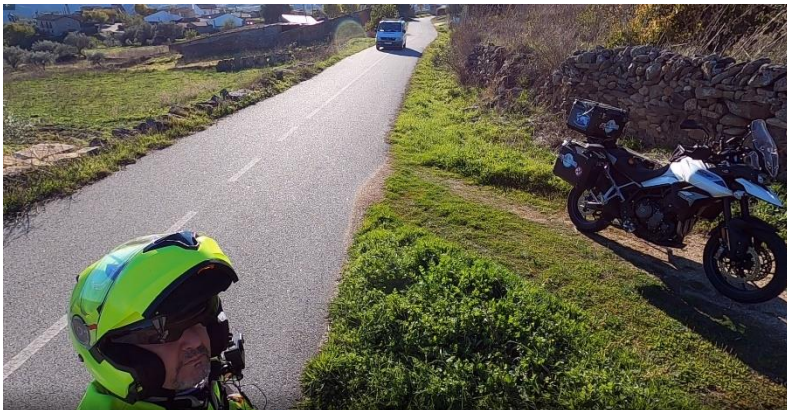
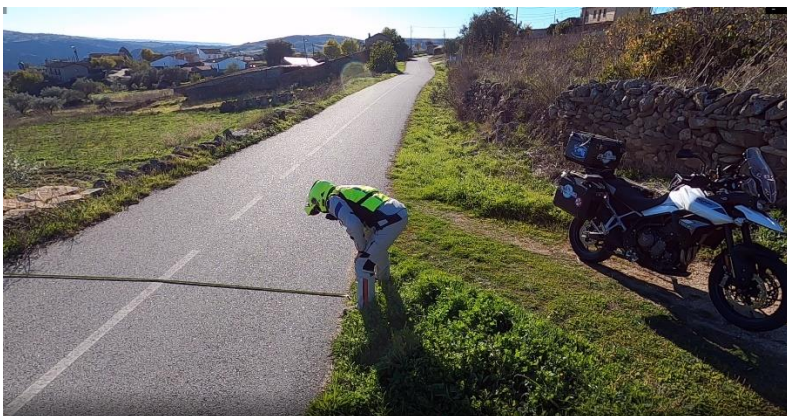
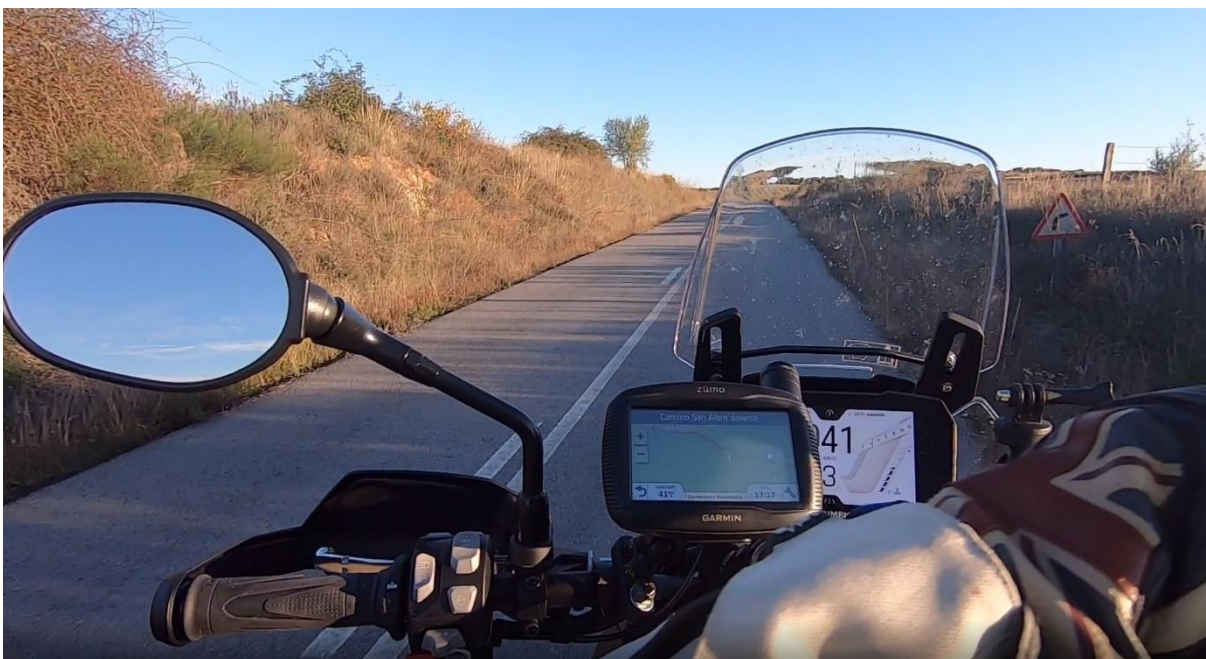
Imágenes de ejemplo relativas a la anchura funcional insuficiente para garantizar la seguridad de cruce de dos vehículos (3,70 m).

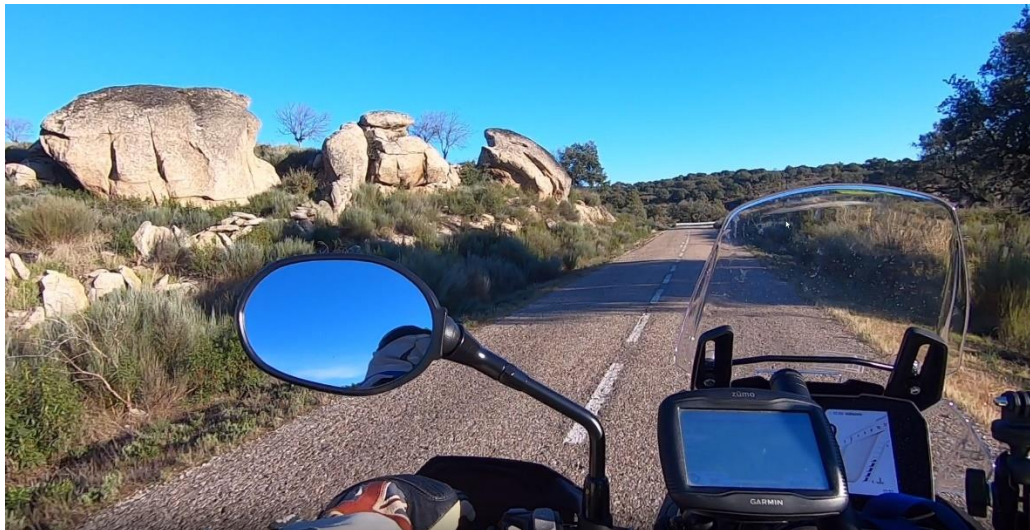
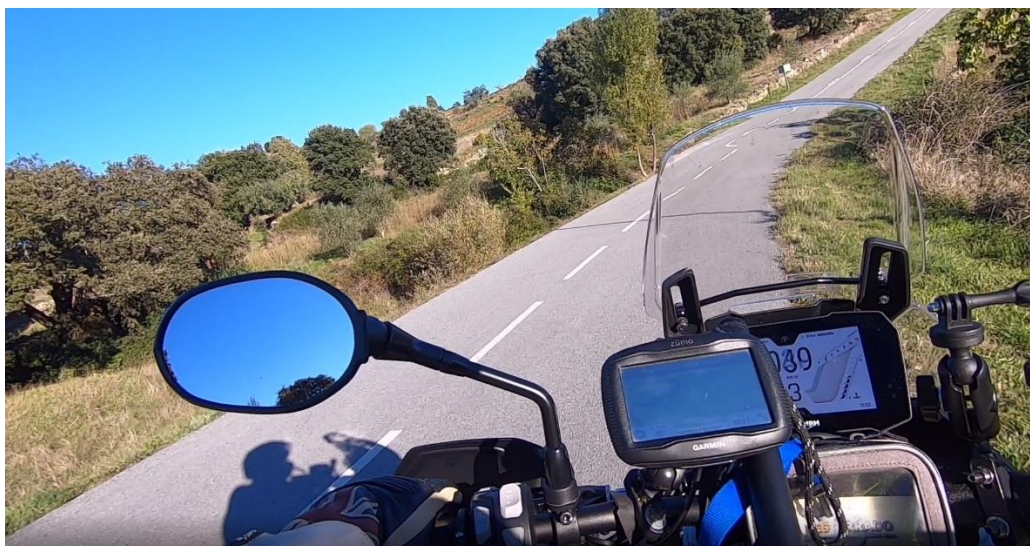
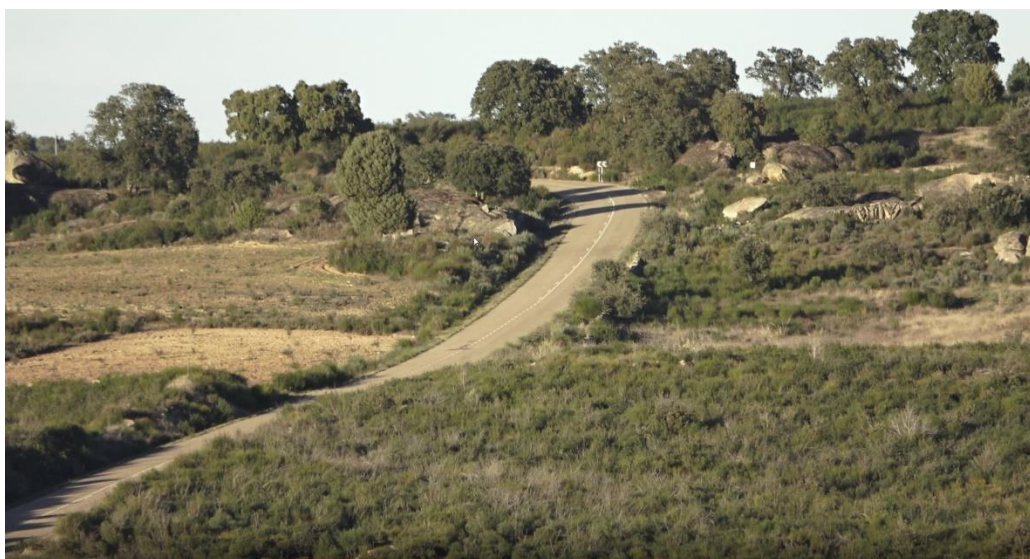
Ejemplos en imágenes relativas a la ausencia de señalización vertical R-305.

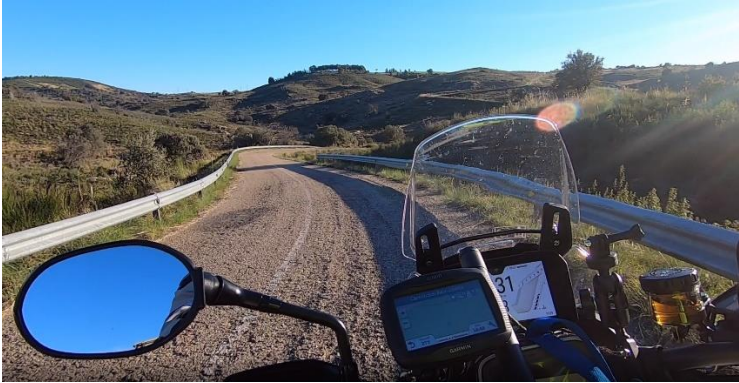
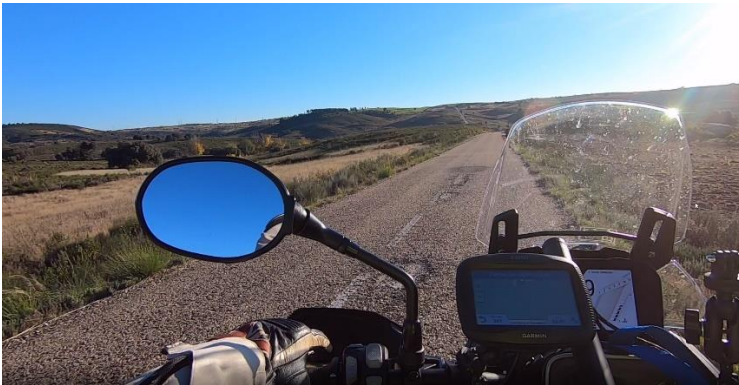
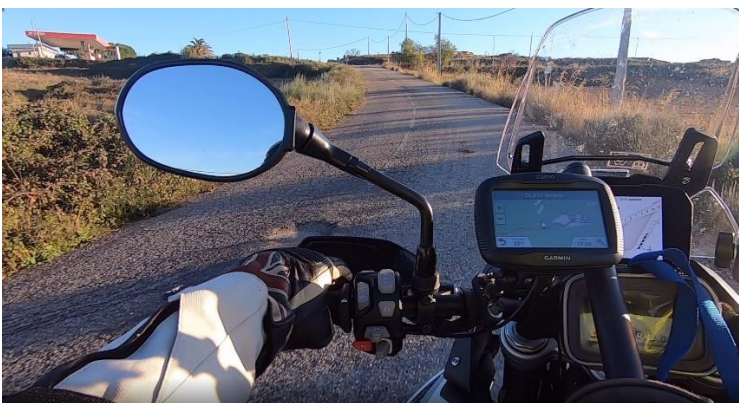
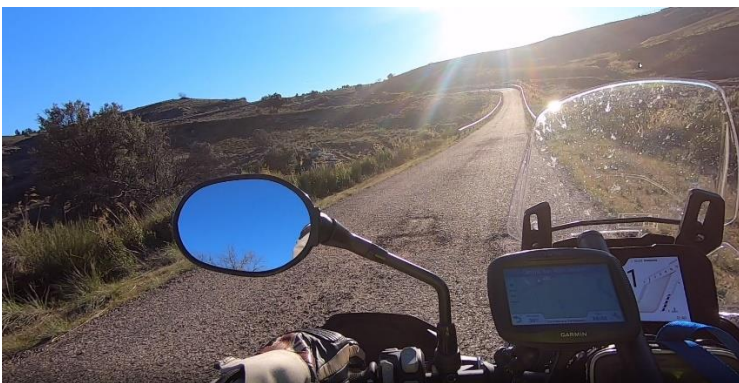
Imágenes de ejemplo del estado y las deformaciones en el firme.

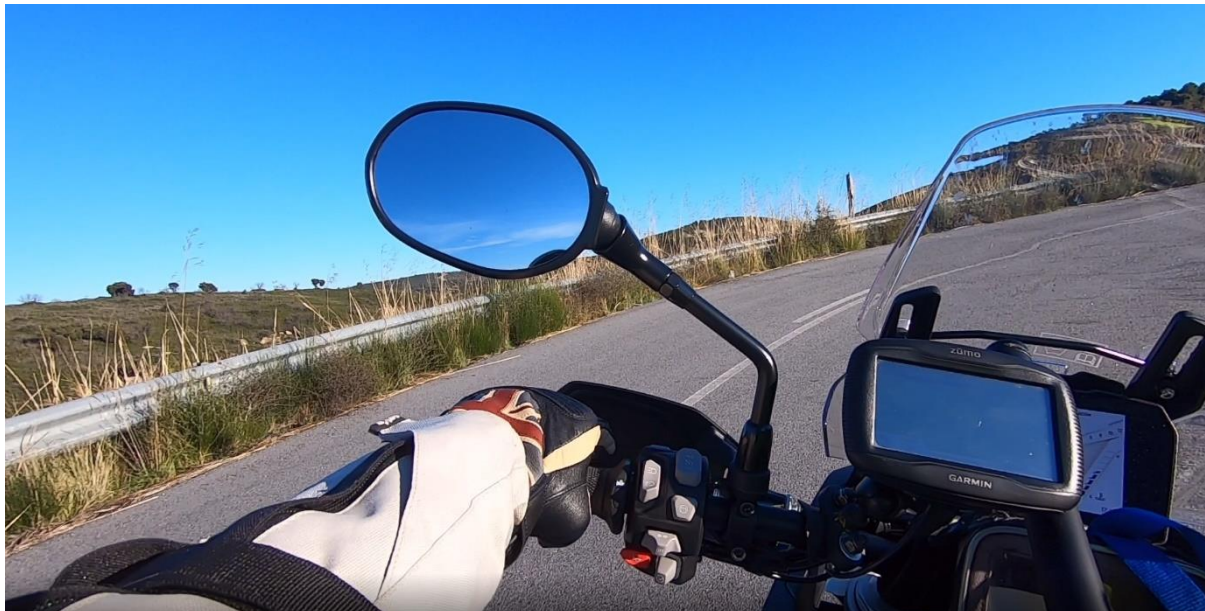
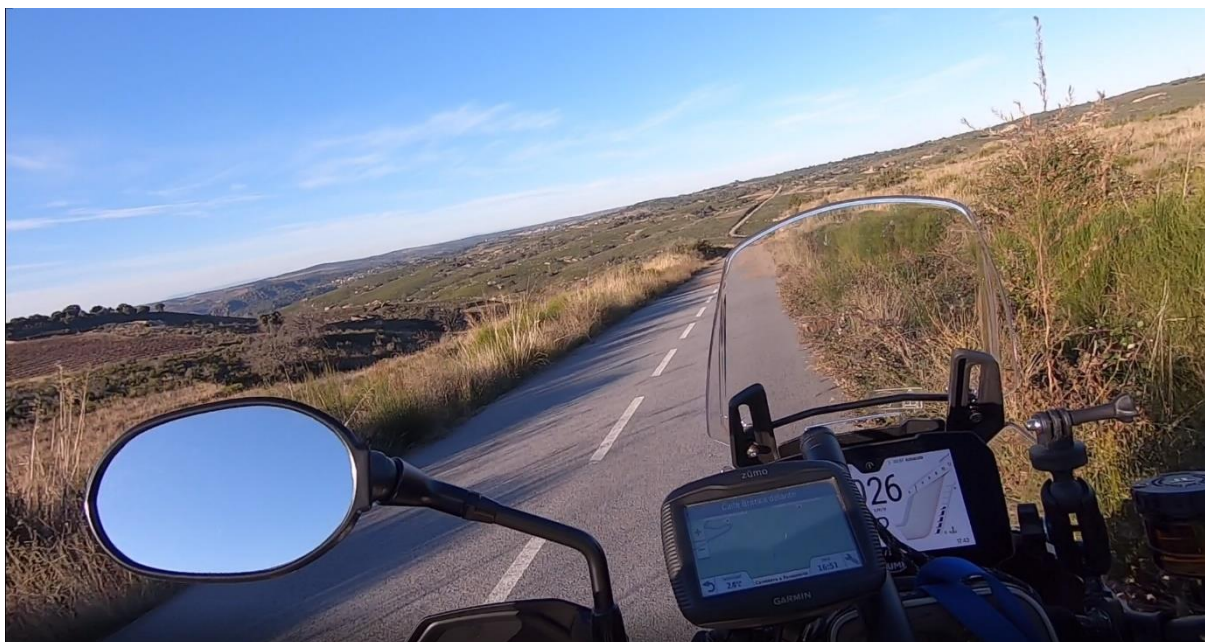
Imágenes de ejemplo de la acción de la vegetación reduciendo la anchura de la calzada o impidiendo que los elementos de balizamiento (captafaros de barrera) cumplan su función.
