ASUNTO: MÁS DEL 70 % DE LAS TAPAS Y REJILLAS DE ALCATARILLAS O REGISTROS EN ZAMORA PUEDEN GENERAR ACCIDENTES DE TRÁFICO Y SON ILEGALES.

Expediente: 2023_CEC_007 NP 02

Fecha informe: 28/03/2023

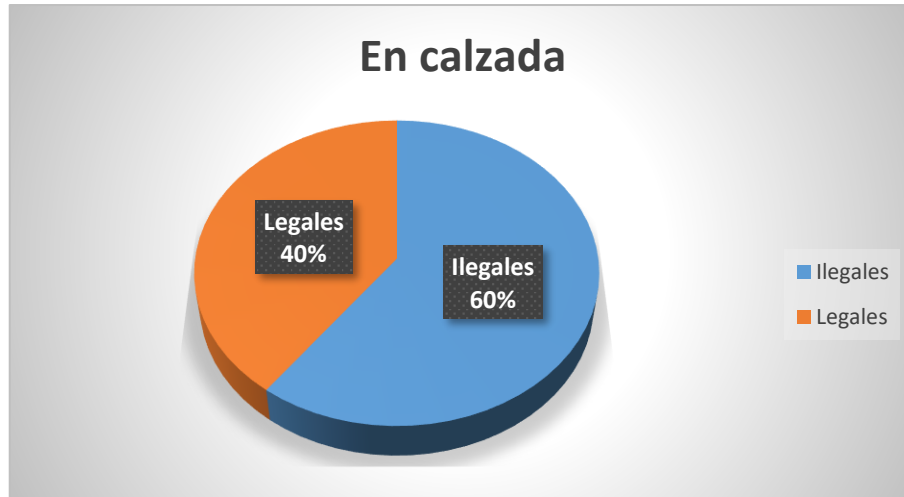
Segunda.

Más del 60 % de las tapas de registro y alcantarillado de la ciudad de Zamora, situadas en calzada, son ilegales y ponen en peligro el tránsito rodado al no cumplir la normativa técnica de obligado cumplimiento EN 124. Estas tapas pueden fracturarse al paso de vehículos.

- Muestra: 1.834

- Ilegales: 1.104 (60,19 %)
- Legales: 730 (39,80 %)

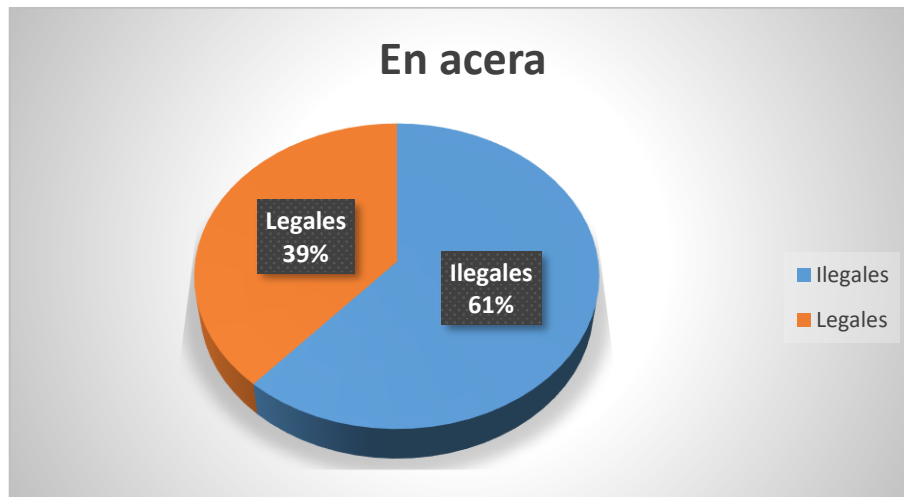
Tercera.

Más del 61 % de las tapas de registro y alcantarillado de la ciudad de Zamora, situadas en acera, son ilegales y ponen en peligro el tránsito peatonal al no cumplir la normativa técnica de obligado cumplimiento EN 124. Estas tapas pueden fracturarse al paso de peatones.

- Muestra: 2.567.
- Ilegales: 1.578 (61,47 %)
- Legales: 989 (38,52 %)
