Asunto: Denuncia. Por infracciones a la ley que afectan gravemente a la seguridad vial en la MU-512 (Cieza-Albarán).

Expediente y Registro
Expediente: 2023_CEC_017
Fecha informe: 13 / 06 / 2023

NOTA INFORMATIVA

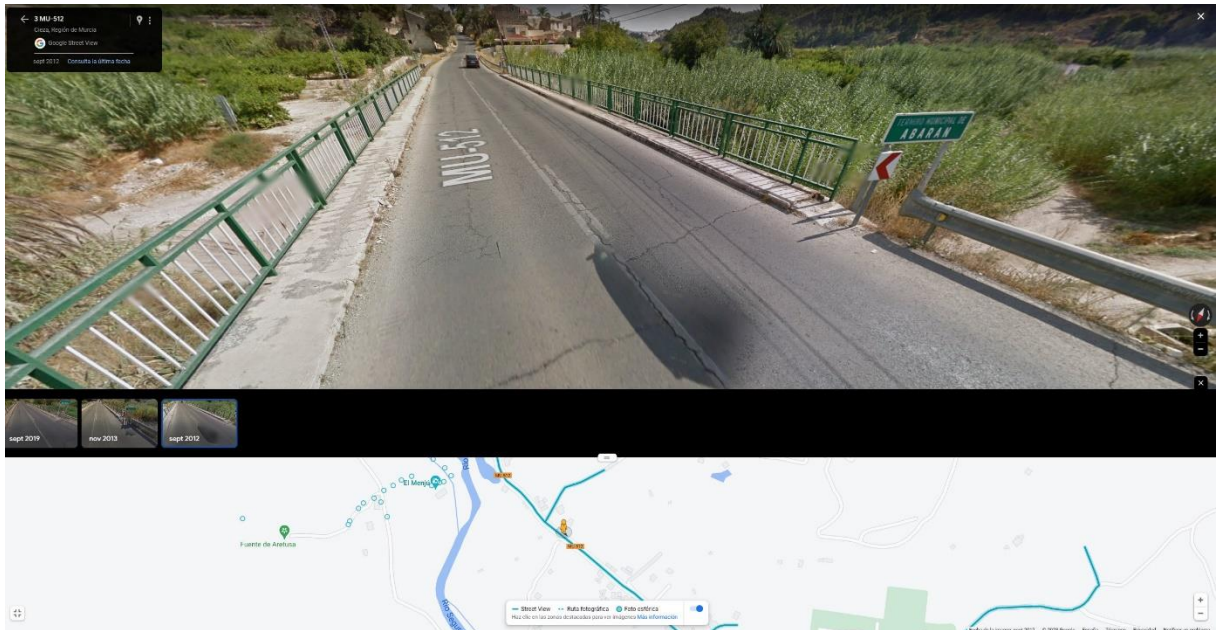
Imagen 1. Localización y situación en el año 2012.

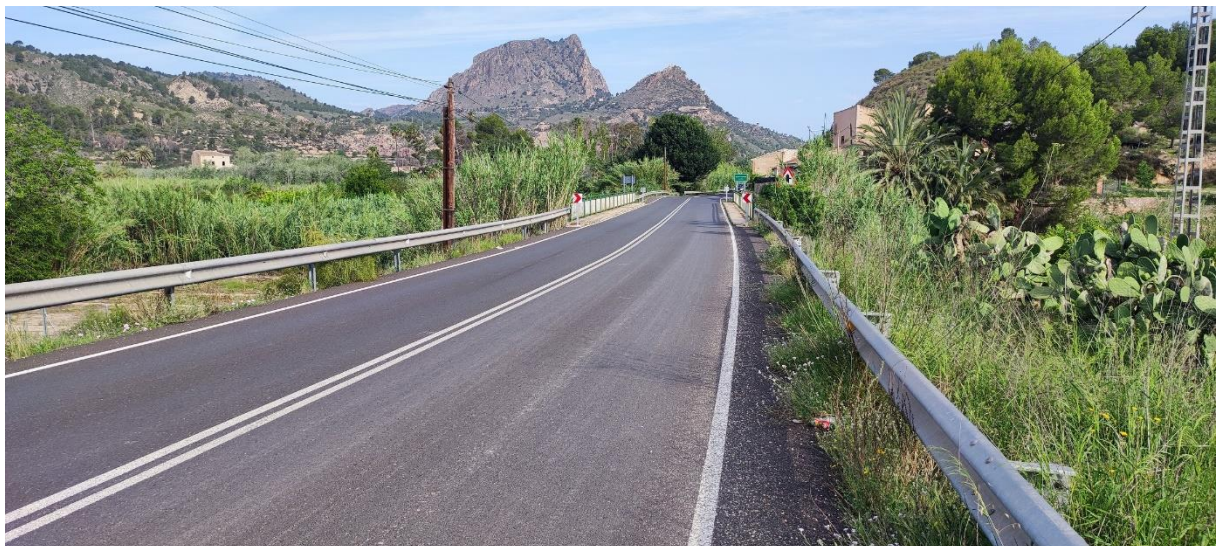
Imagen 2. Ejemplo. Imagen que muestra el corte del arcén de forma súbita y la ausencia de la señalización reglamentariamente establecida para el mismo. Señalización de peligro semioculta.

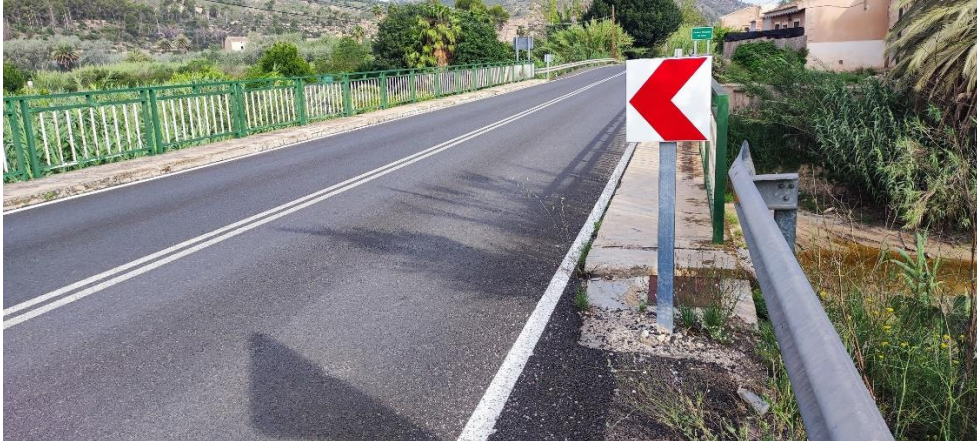
Imagen 3. Ejemplo. Detalle del corte en uno de los sentidos. Se puede apreciar también la valla de contención peatonal y la ausencia de sistema de contención de vehículos que cumpla con la OC 35/2014 y EN-1317.

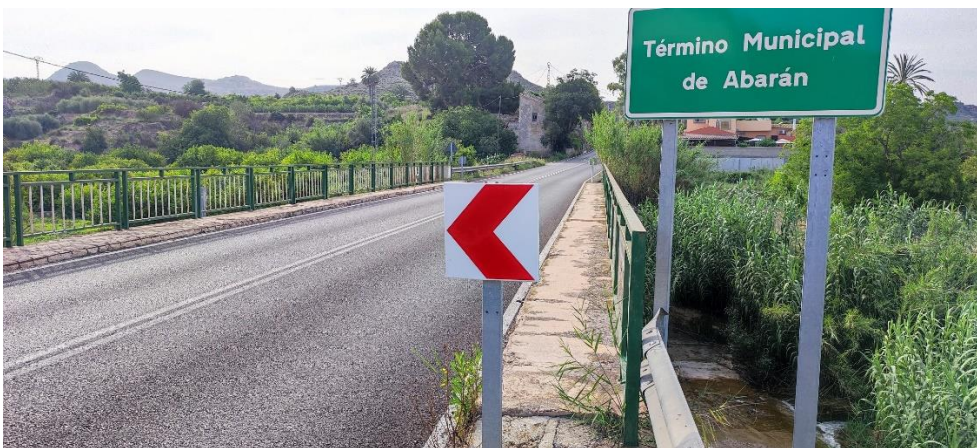
Imagen 4. Ejemplo. Mismos ejemplos que la imagen "3" en sentido contrario.

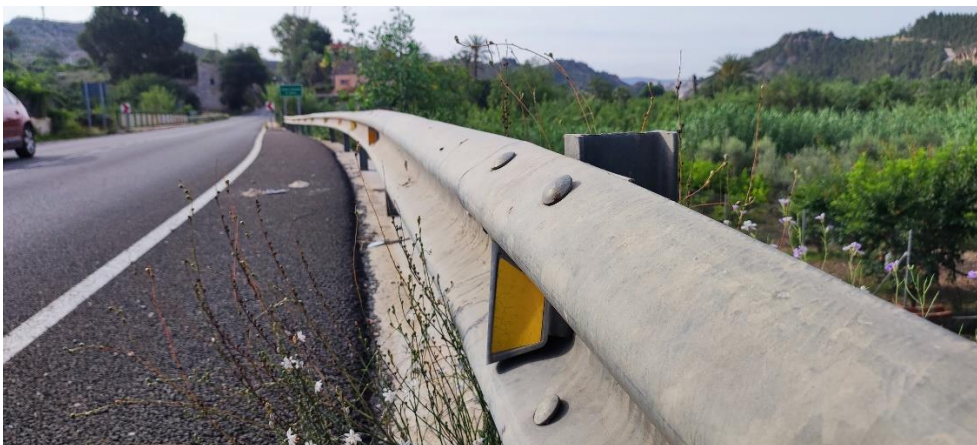
Imagen 5. Ejemplo. Poste soporte BSM que sobresale de la misma.

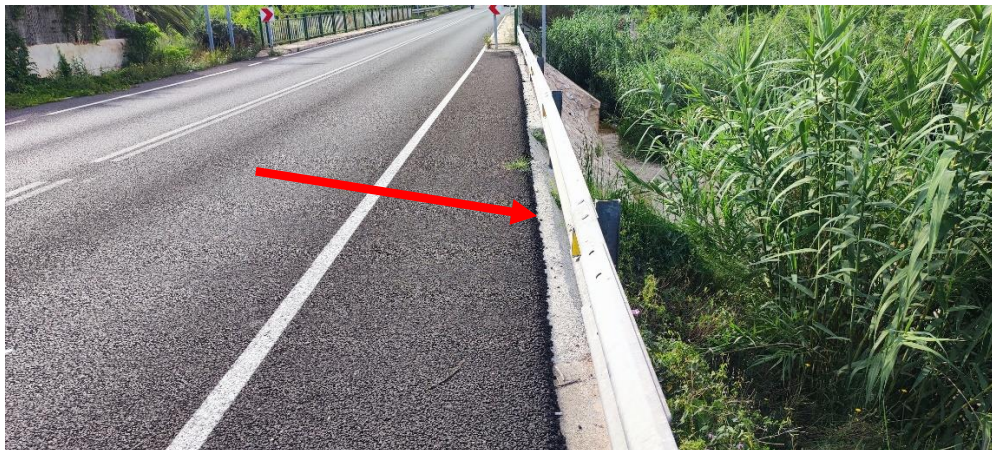
Imagen 6. Ejemplo. Ausencia de tornillería y solapamiento incorrecto de la barrera metálica de seguridad.

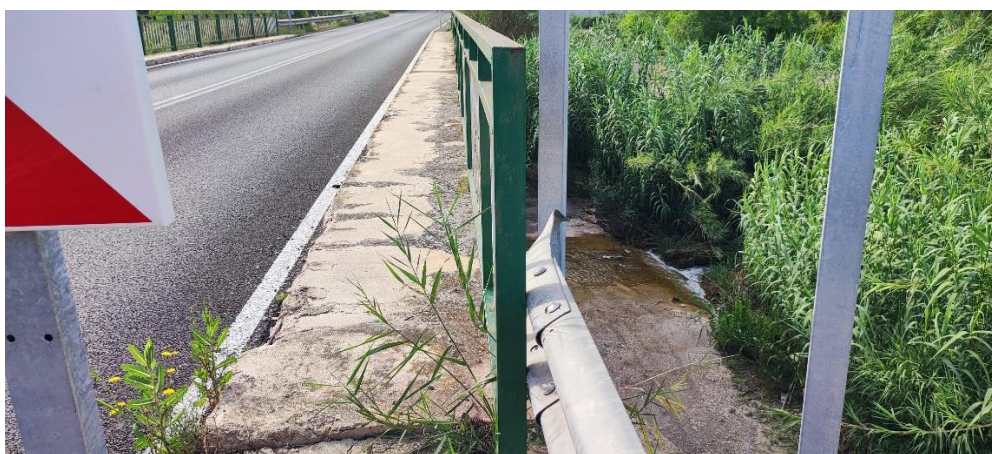
Imagen 7. Ejemplo. Solapamiento incorrecto de la BSM con valla de contención peatonal.

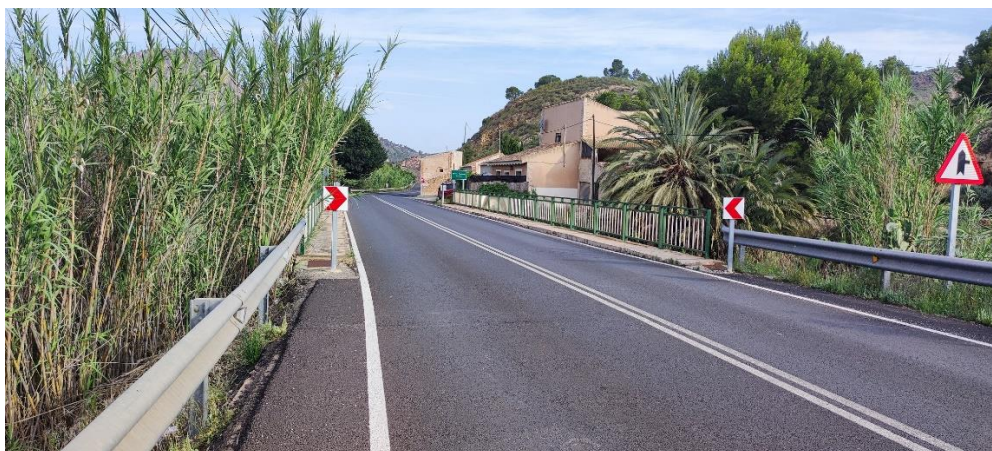
Imagen 8. Presencia de terminal del tipo “Cola de pez” en el sentido de la marcha.
