**Asunto: IMU DENUNCIA ANTE LA D.G.T. EL PUENTE ILEGAL Y PELIGROSO DE LA CARRETERA ZA-P-2439 SOBRE EL RIO ESLA. ADEMÁS, DENUNCIA SISTEMAS DE CONTENCIÓN ILEGALES, FIRME DESLIZANTE, SEÑALIZACIÓN INCORRECTA, ETC**

Expediente: 2023\_CEC\_039 NI

Fecha informe: 20 / 11 / 2022

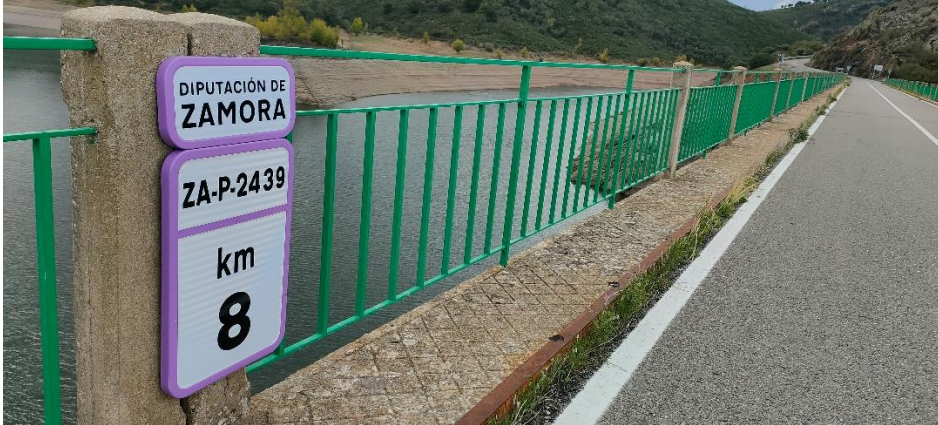
- Ausencia de sistema de contención para vehículos o pretil en la obra de paso. Presenta una valla de contención peatonal. Esta situación es reconocida como irregular desde 1971 e ilegal desde 1978. En caso de pérdida de control de un vehículo se puede generar una trayectoria de salida de vía y la valla no podría contener el impacto del vehículo con precipitación de gran altura.

Imagen 1. Ausencia de sistema de contención para vehículos.

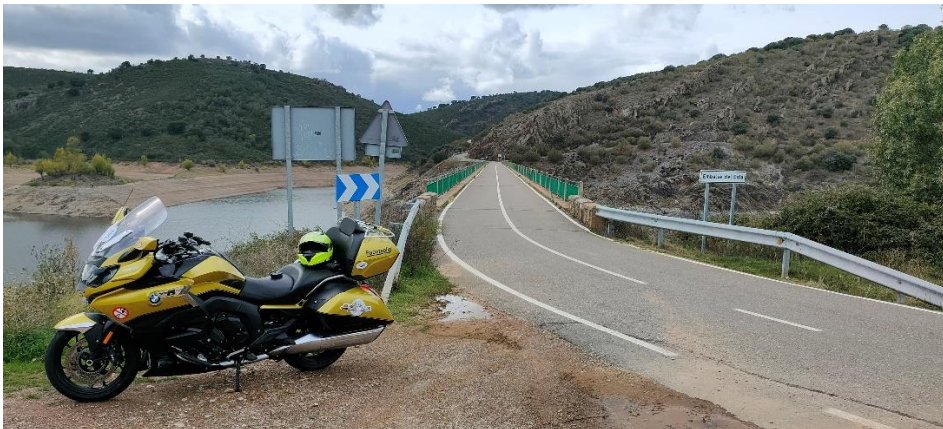
Imagen 2. Plano general de la obra de paso.

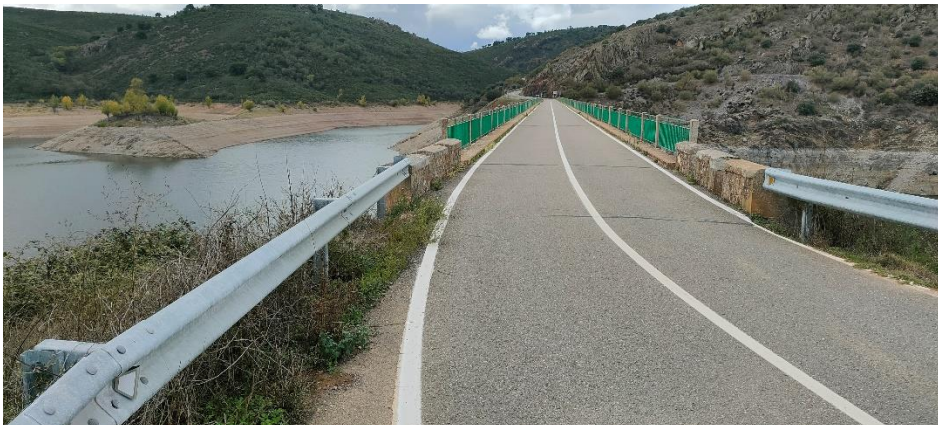
- Por otro lado, se observa la presencia en un tramo de sistemas de contención ilegales consistentes en bloques de hormigón. Capaces de no proteger, comportamiento inesperado ante el impacto, incremento de daños, escasa absorción de energía y no redireccionamiento.

Imagen 3. Presencia sistema contención ilegal. Bloques de cemento.

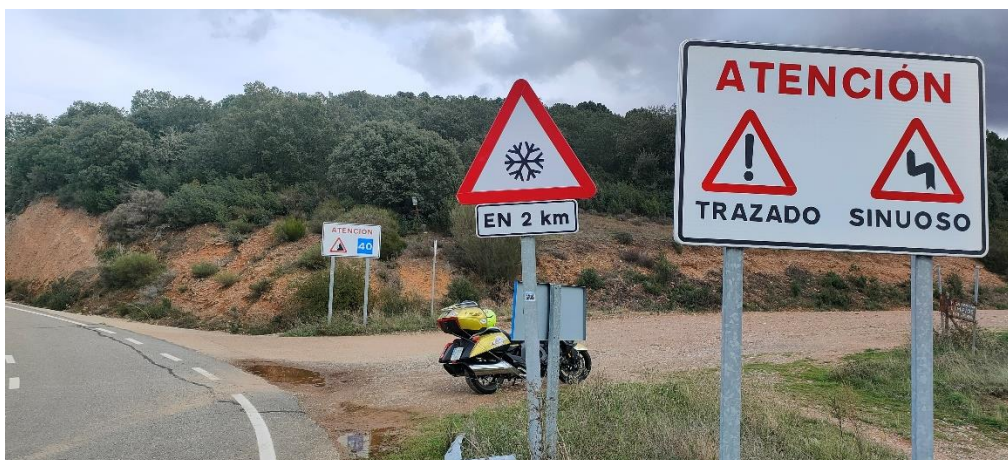
- Los conductores no pueden adaptarse a los peligros identificados debido que, en escasos metros, menos de 10, se localizan 4 señales verticales de peligro, una de recomendación y varios textos escritos.

Imagen 4. Implantación incorrecta y no progresiva de la señalización vertical que puede generar que pase desapercibida al conductor. Incumplimiento N. 8.1 IC.

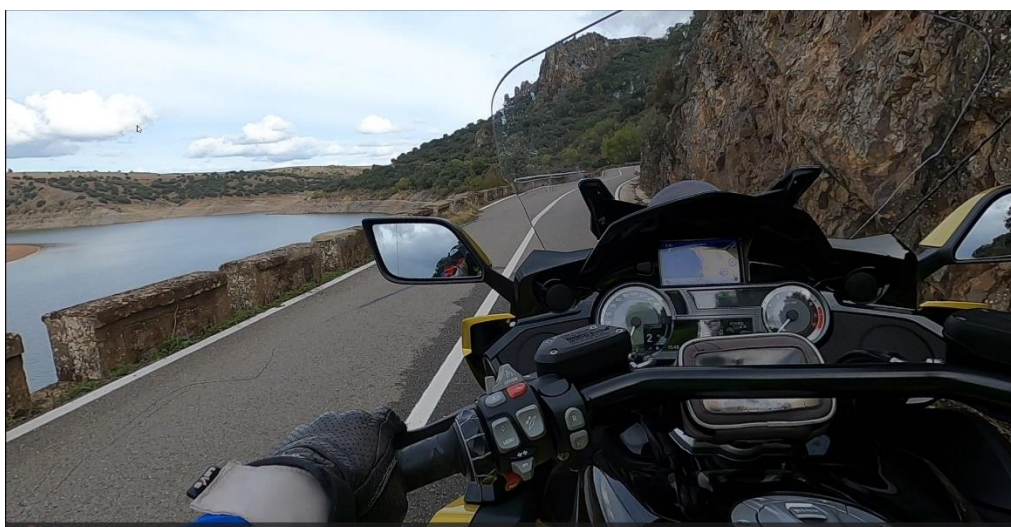
Imagen 5. Presencia sistemas de contención ilegales consistentes en bloques de cemento.

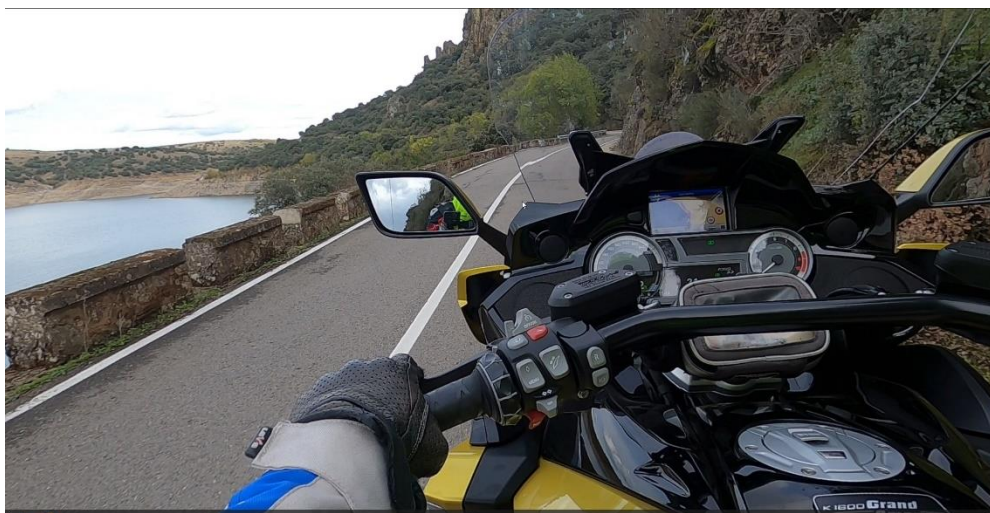
Imagen 6. Presencia sistemas de contención ilegales consistentes en bloques de cemento.

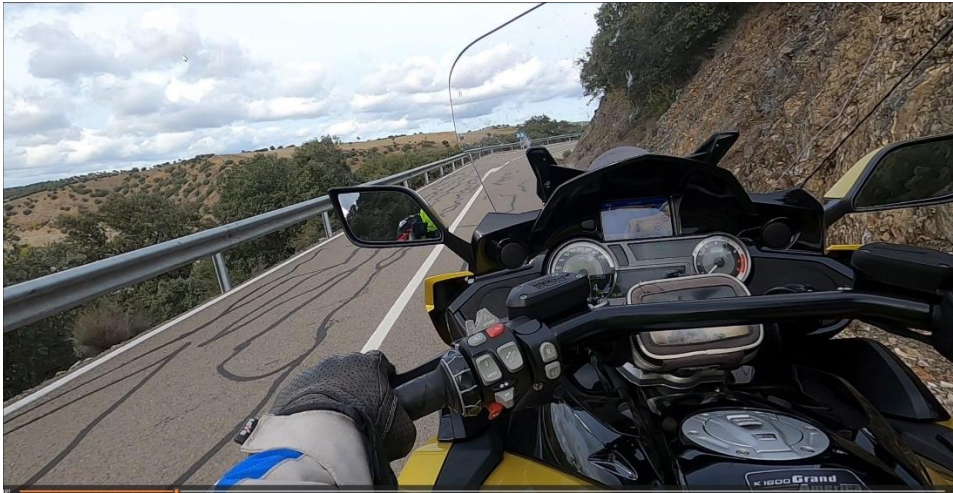
- Sobre el firme debemos advertir la presencia de selladora de alto riesgo (muy deslizante) ocupando grandes superficies de calzada incluso en trayectorias curvas.

Imagen 7. Ejemplo. Presencia de selladora altamente deslizante.

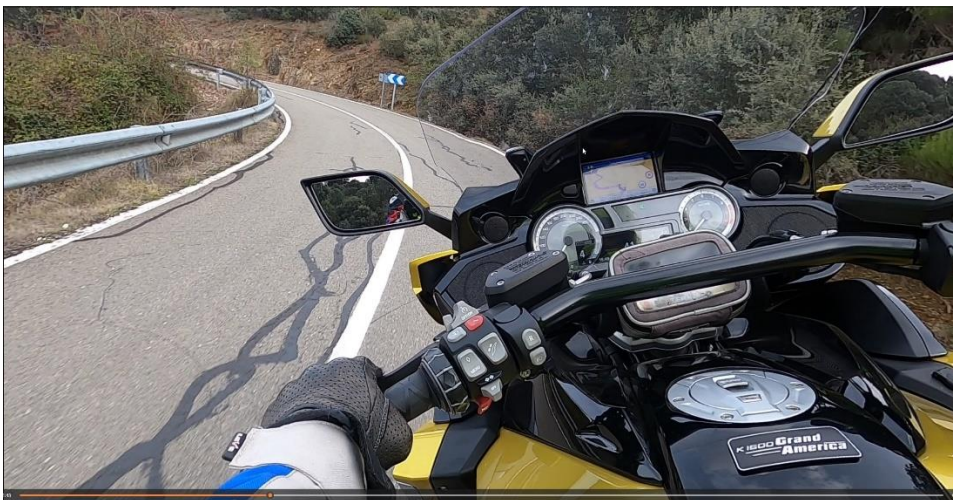
Imagen 8. Ejemplo. Presencia de selladora altamente deslizante.

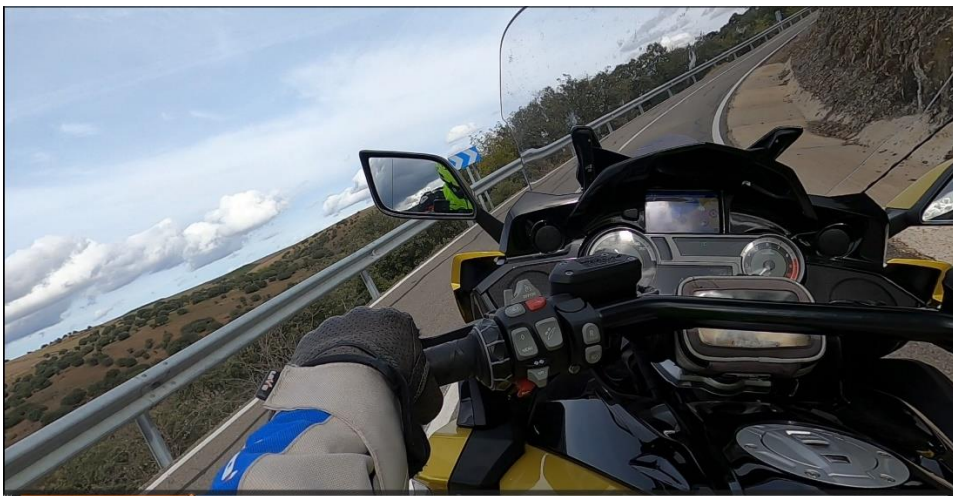
- Se advierte también, en lo relativo a la conservación de los sistemas de contención y la ausencia de sistemas de protección de motociclistas.

Imagen 9. Ejemplo de la ausencia de SPM.
