ASUNTO: IMU HA DENUNCIADO ANTE LA FISCALIA DE SEGURIDAD VIAL LA SITUACIÓN DE LA CARRETERA PR-3 EN ASTURIAS POR 17 TIPOS DE INFRACCIONES DE ALTO RIESGO PARA LOS CIUDADANOS INCUMPLIENDO EL TITULAR DE LA VIA LA OBLIGACIÓN DE MANTENERLA EN LAS MEJORES CONDICIONES POSIBLES DE SEGURIDAD.

Expediente: 2024_CEC_054

Fecha informe: 07/ 11 / 2024

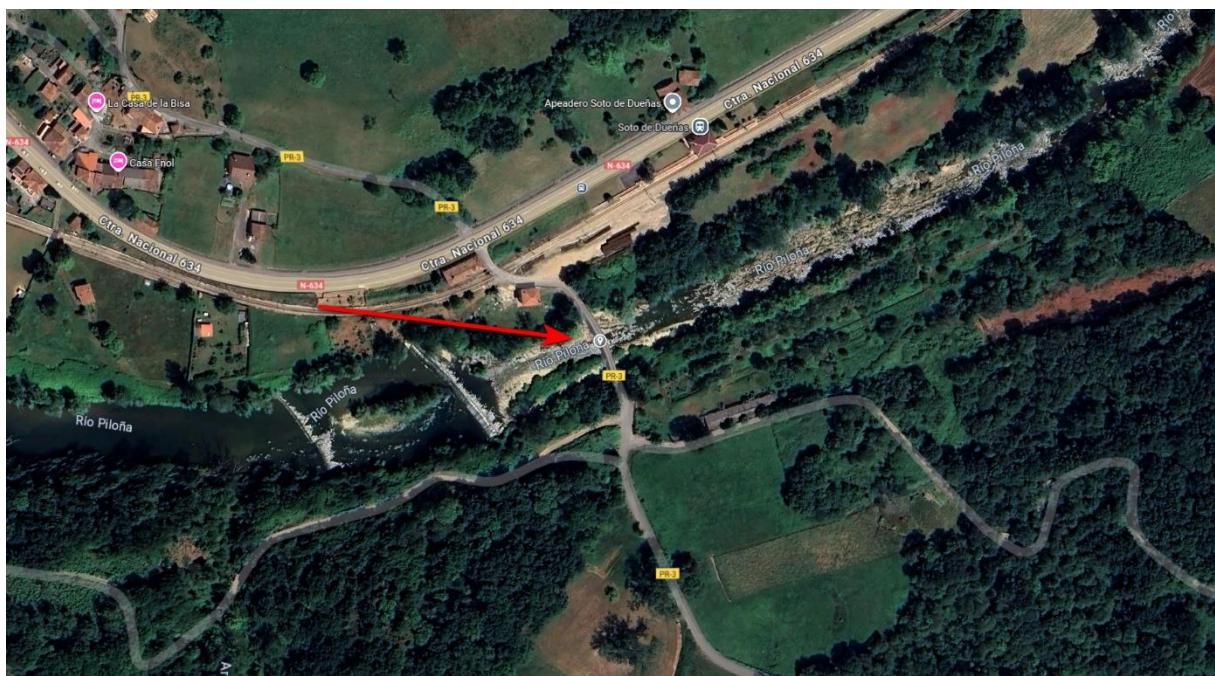
Imagen de ejemplo 1. Aproximación a la situación en agosto del año 2012. Deficiencias en seguridad pasiva en sistema contención como la ausencia prolongación, presencia de aristas o salientes, presencia de bloques de obra no certificados y de alto riesgo, ausencia de balizamiento, ausencia de señalización.

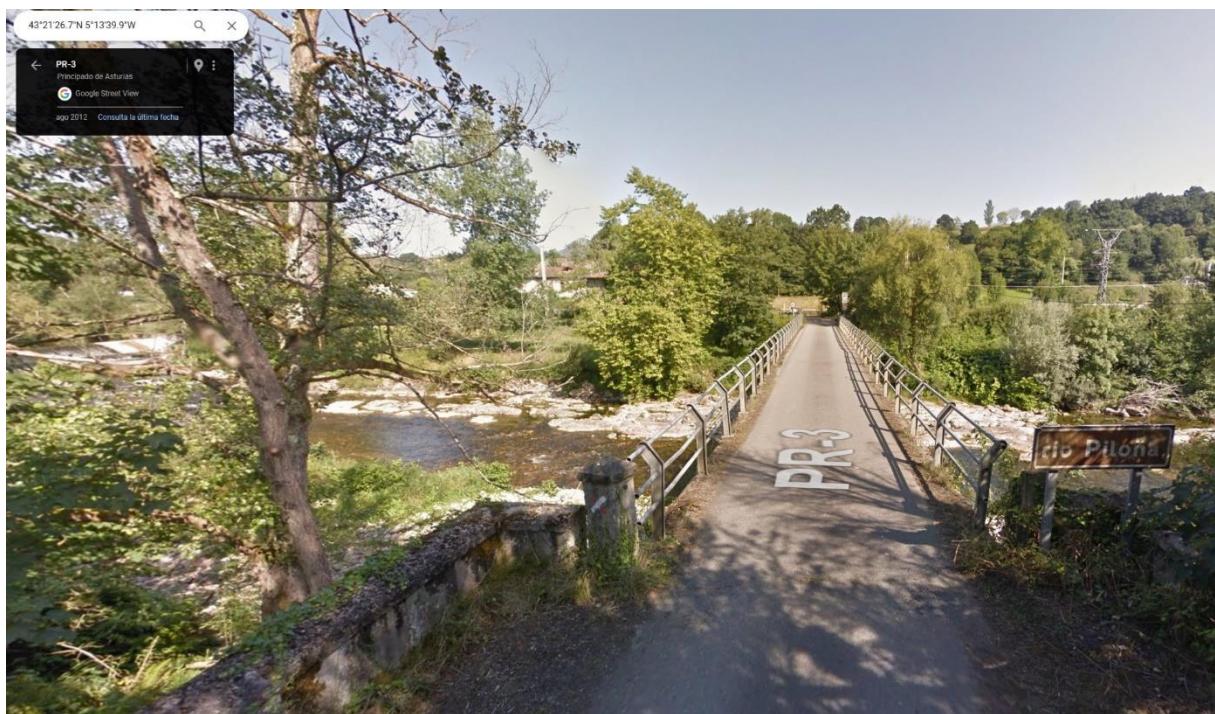
Imagen de ejemplo 2. Año 2022. Ausencia de sistema de contención en zonas de riesgo y presencia de estructuras ilegales piezas de obra en modo murete, no certificado.

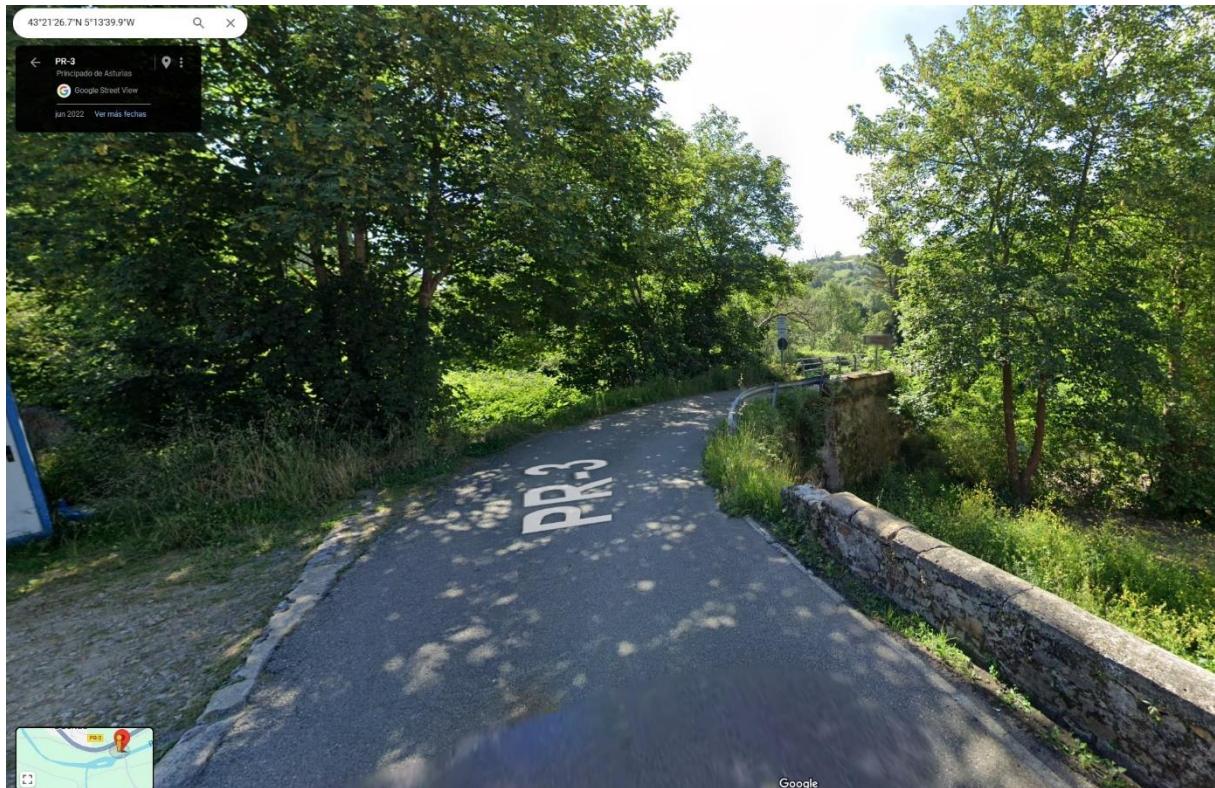
Imagen de ejemplo 3. Junio de 2022. Presencia de señales verticales de prohibición de adelantamiento en el mismo inicio de la obra de paso y estrechamiento funcional. Ilícito al art. 139 y norma técnica 8.1 IC por ausencia de anticipación suficiente.

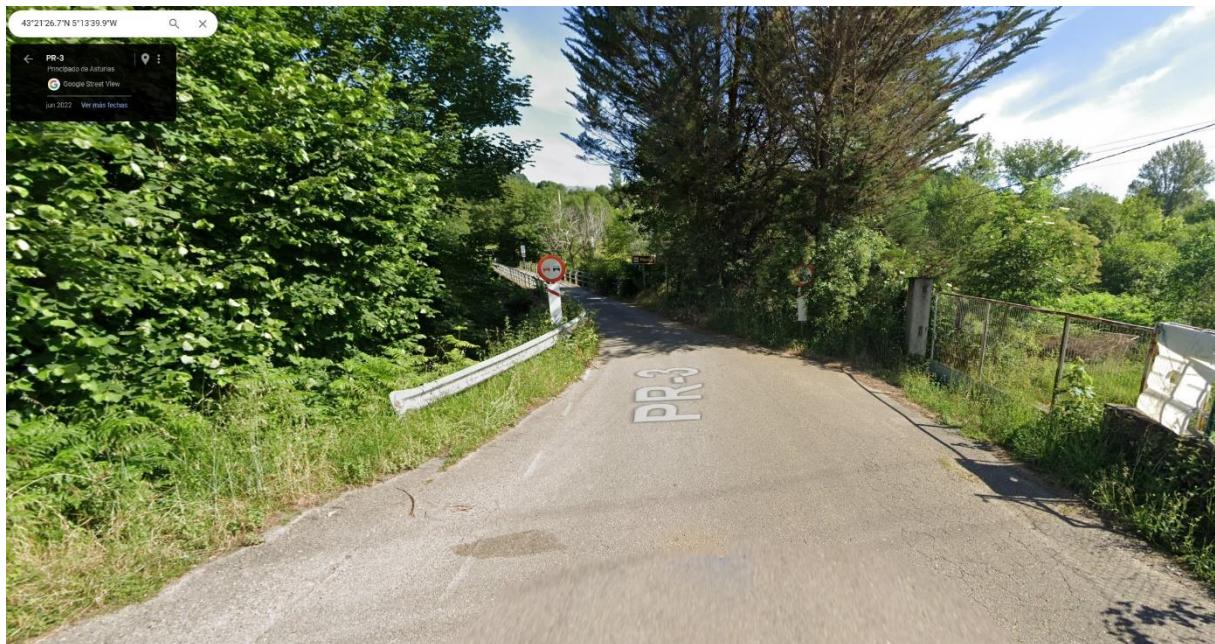
Imágenes de ejemplo A1.

1. Ausencia de señalización vertical de peligro por estrechamiento (P-17). Imágenes de ejemplo A1 del Anexo.
2. Ausencia de señalización vertical de regulación de la preferencia de paso (R-5 y R-6).

Ausencia de señalización vertical de peligro por estrechamiento (P-17).

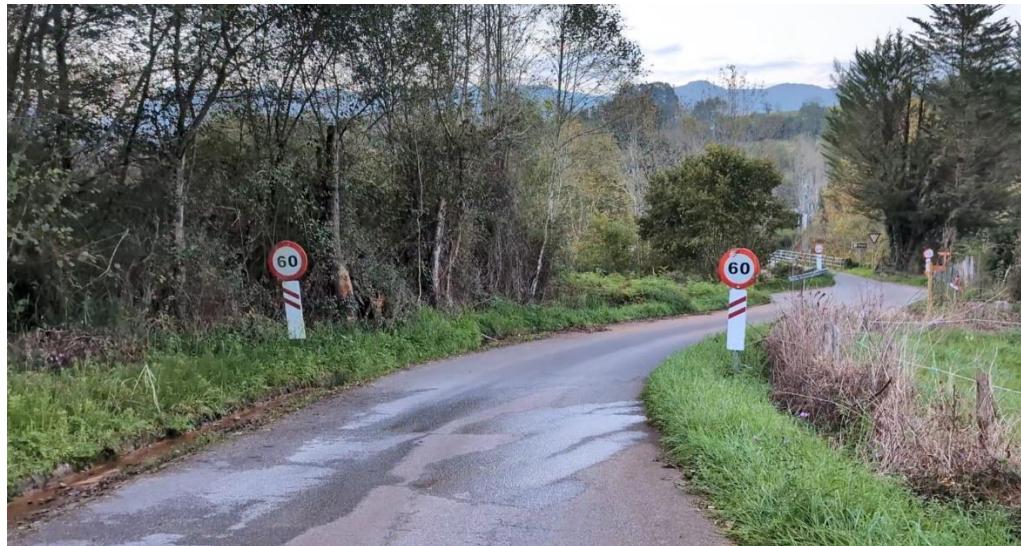
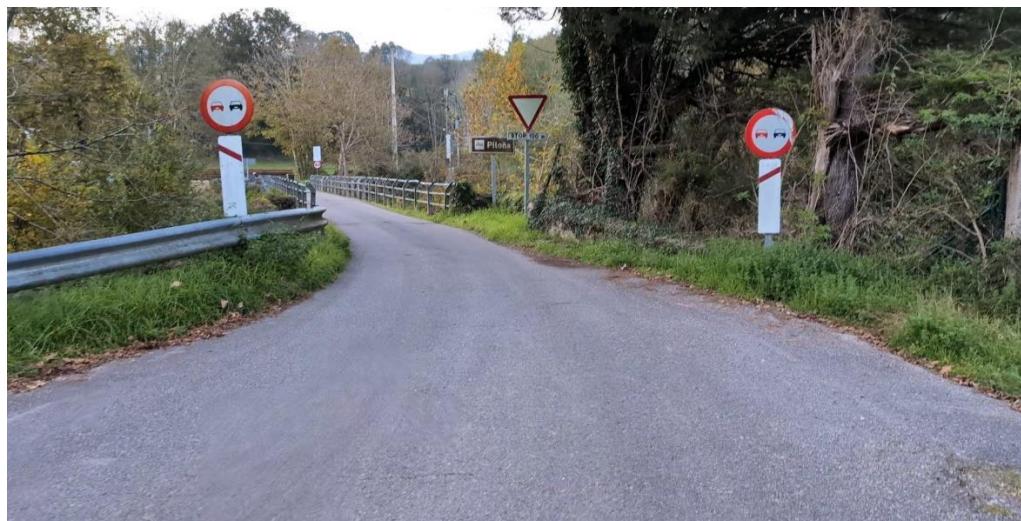
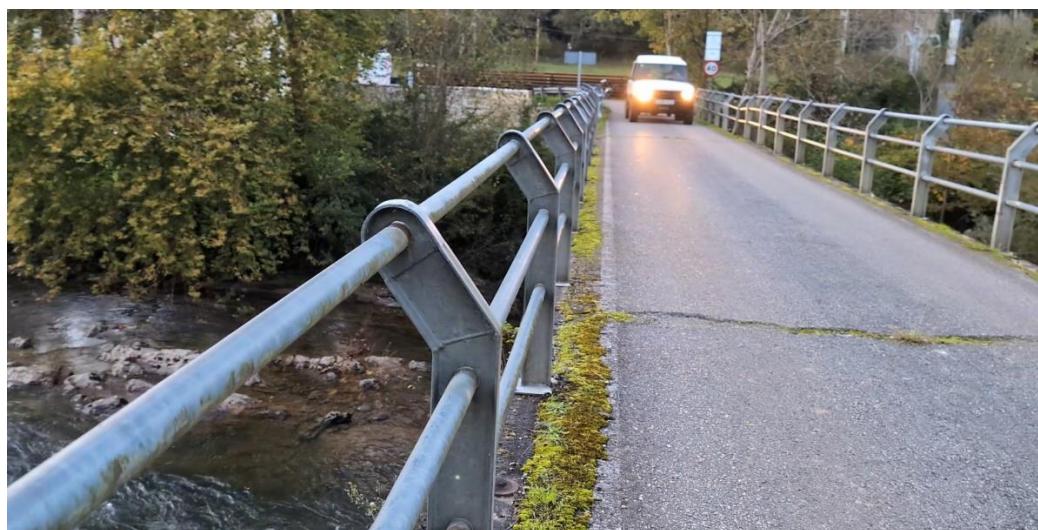
Imágenes de ejemplo A3.

3. Ausencia de señalización vertical de peligro por deformaciones y erosión grave en el firme (P-15). Imágenes de ejemplo A3 del Anexo.
4. Ausencia de señalización vertical de curvas peligrosas (o curva peligrosa) con presencia reiterada de las mismas (P-13 o P-14). Imágenes de ejemplo A4 del Anexo.

Ausencia de señalización vertical de peligro por deformaciones y erosión grave en el firme (P-15). Muestran también presencia de obras sin señalización reglamentaria y panel informativo distractivo en zona de especial riesgo. Además se observa la ausencia de la marca vial de fin de calzada, presencia de muro de contención ilegal, etc

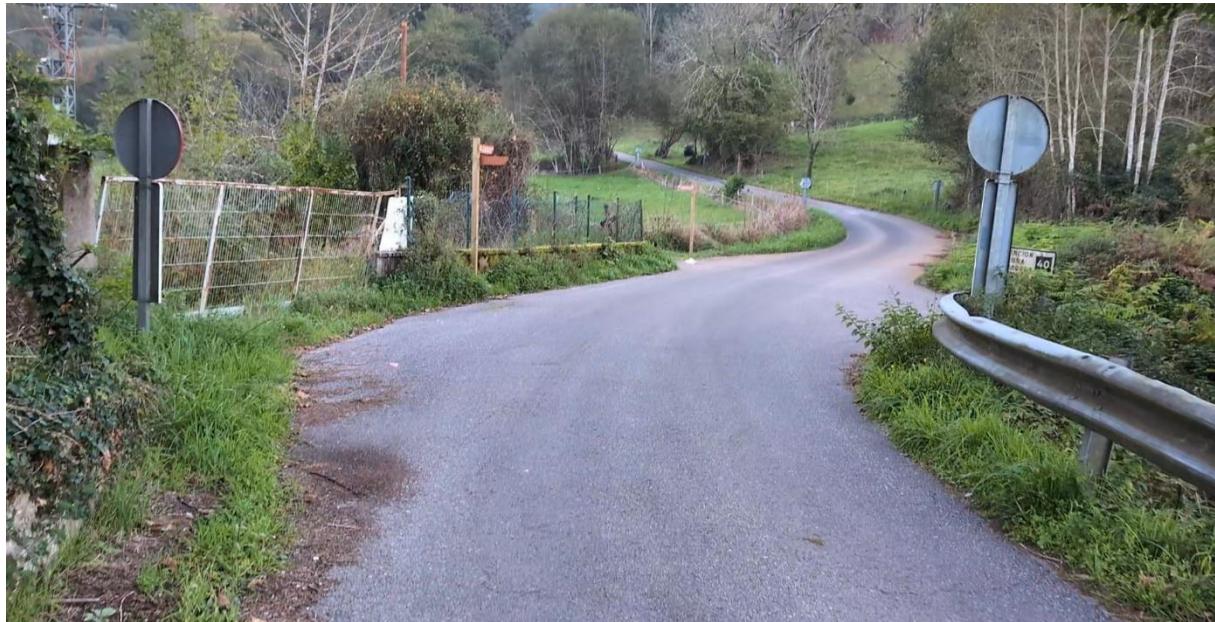
Imágenes de ejemplo A5.

5. Ausencia de elementos guía o balizamiento en zona de estrechamiento (Hitos de arista, captafaros, etc) hay que recordar que la marca vial de fin de calzada está en muy mal estado de conservación. Imágenes de ejemplo A5 del Anexo.

Ausencia de elementos guía o balizamiento en zona de estrechamiento (Hitos de arista, captafaros, etc) hay que recordar que la marca vial de fin de calzada está en muy mal estado de conservación. Vulnera norma técnica 8.1 IC y art. 139 RD 1428/03.

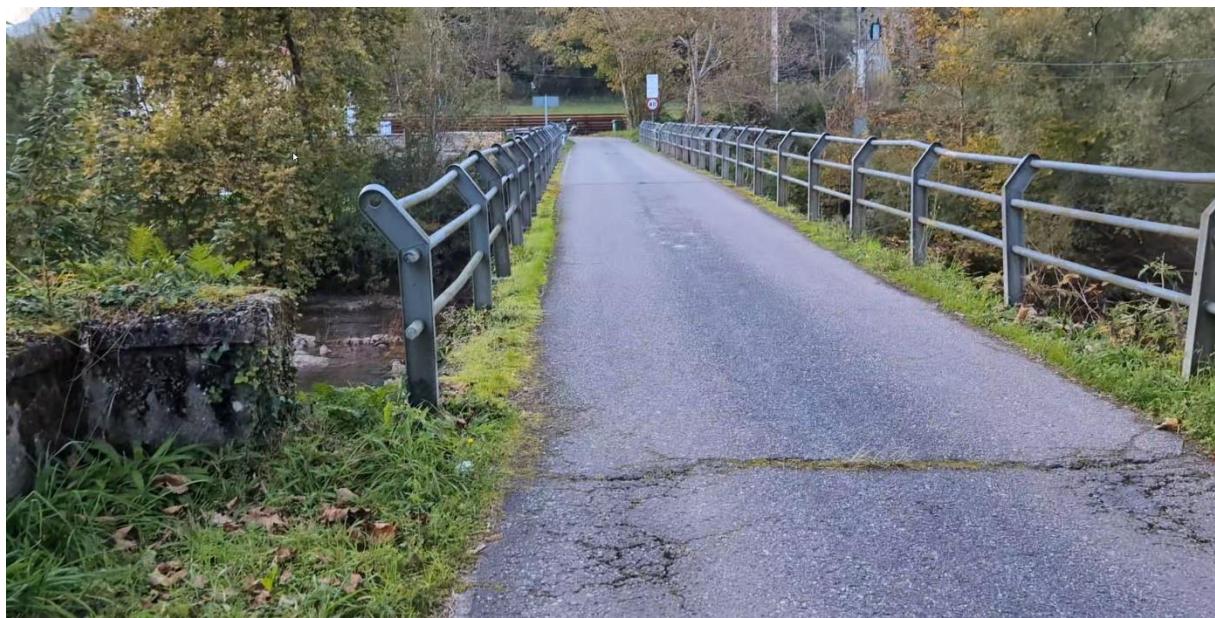
Imágenes de ejemplo A9.

9. Señalización envejecida y en mal estado especialmente de difícil percepción en horario nocturno. Imágenes de ejemplo A9 del Anexo.
10. En zona de estrechamiento y obra de paso: Ausencia en uno de los sentidos de las señales verticales de prohibición de adelantamiento R-305 y presencia en el otro sentido de la misma pero sin la anticipación establecida en la norma técnica.

Señalización envejecida y en mal estado especialmente de difícil percepción en horario nocturno.
Vulnera norma técnica 8.1 IC y art. 139 y 142 RD 1428/03. Fecha de reposición año 2012.

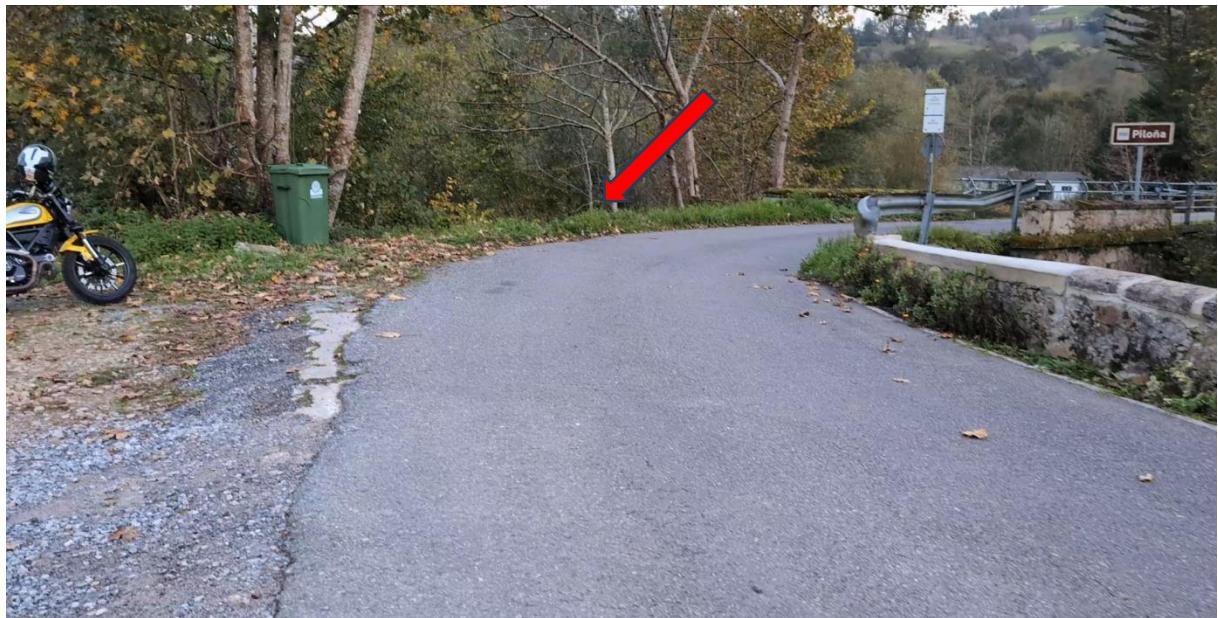
Imágenes de ejemplo P2.

Deformaciones graves en barrera metálica de seguridad con hincado de postes soportes debilitado e incorrecto. Observese la presencia de terminal cola de pez y otras irregularesidades.

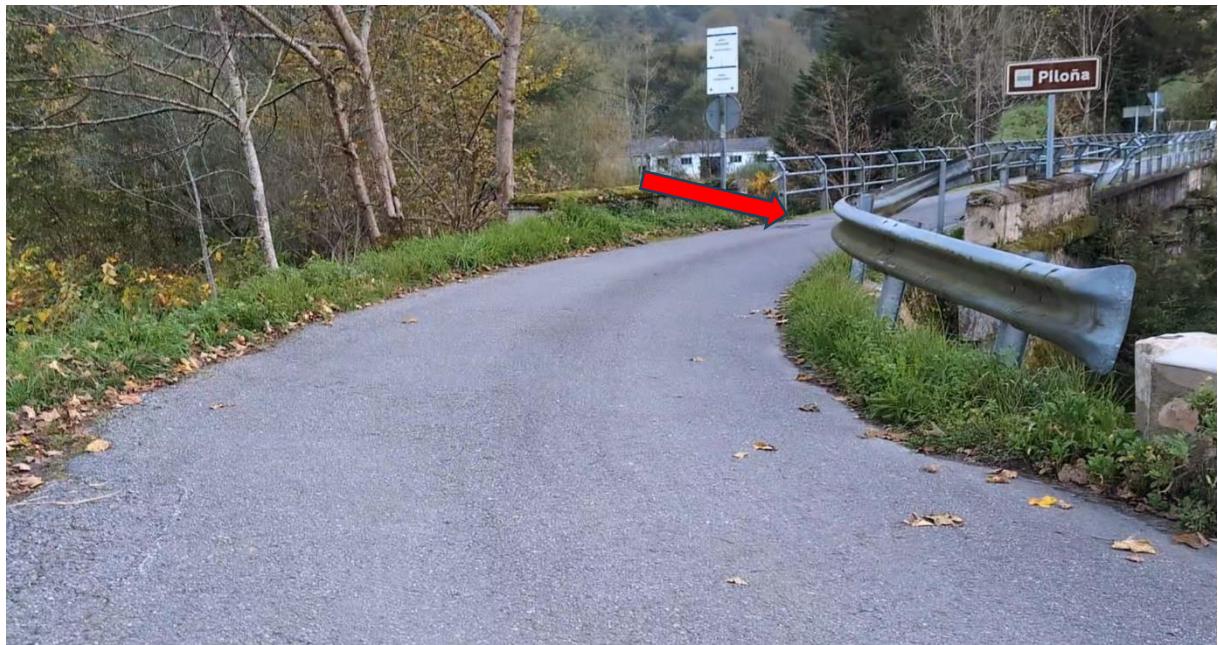
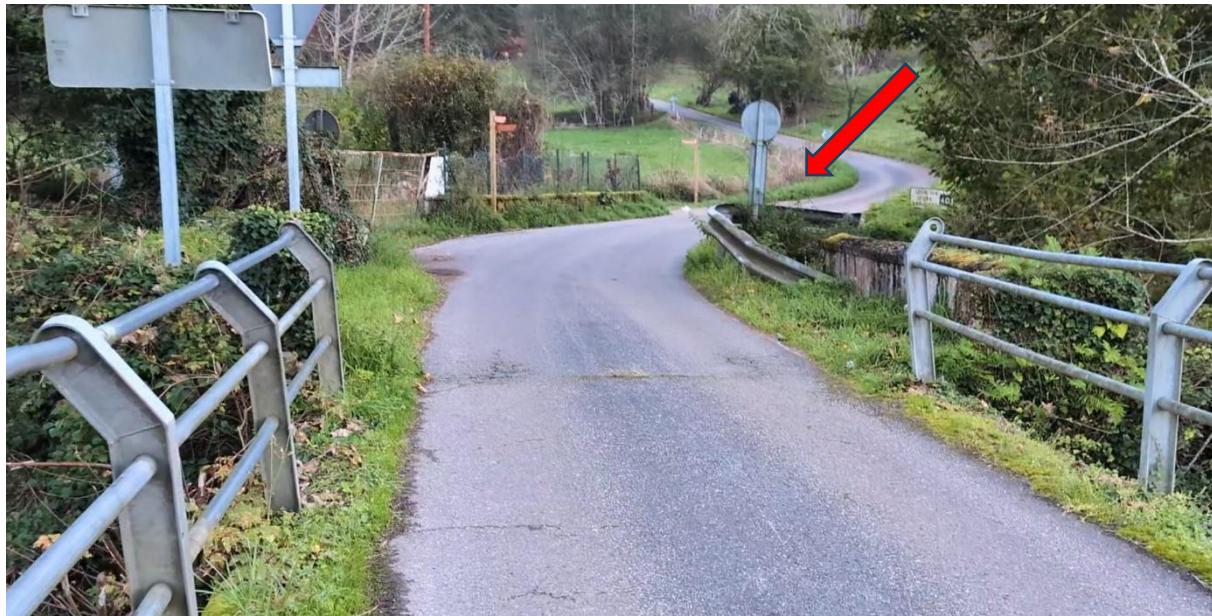
Imágenes de ejemplo P3.

Presencia de murete de obra que no es sistema de contención certificado en varios puntos con cotas altas de diferencia y riesgo de precipitación.

A todo ello, también se suma la presencia de bloques de obra ilegales, ausencia de sistema de contención en zonas y espacios entre bloques de obra y sistema metálico de contención.

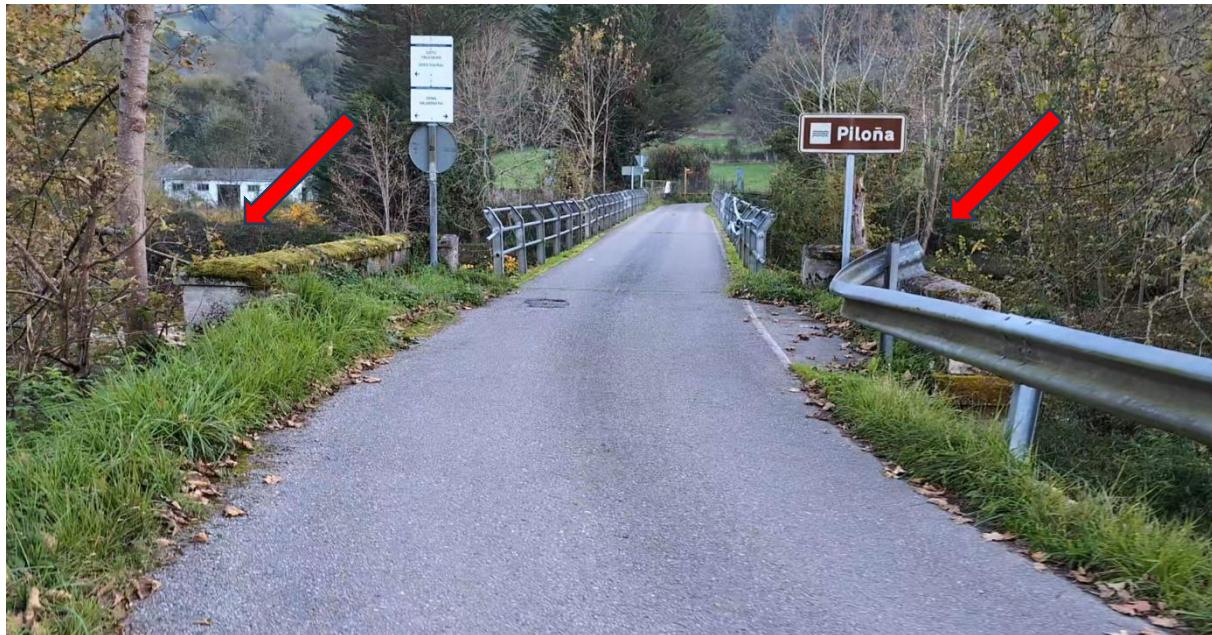
Imágenes de ejemplo P4.

Los terminales del sistema de contención del puente son altamente peligrosos. Presencia de aristas y salientes, especialmente de alto riesgo en el inicio por ambos lados del sistema de contención de la obra de paso. Además las barras están partidas en varios puntos.

Además, se suma el agresivo estado de conservación y deformación en varios puntos y la presencia de barras salientes de alto riesgo.

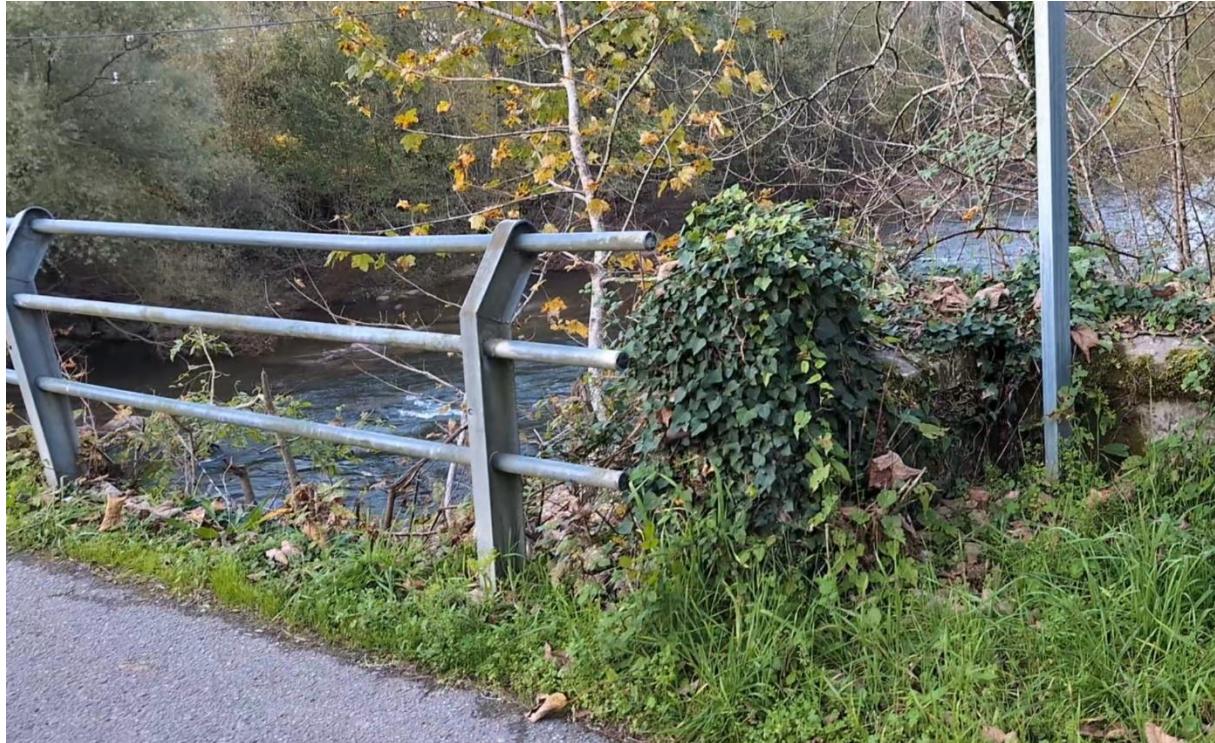
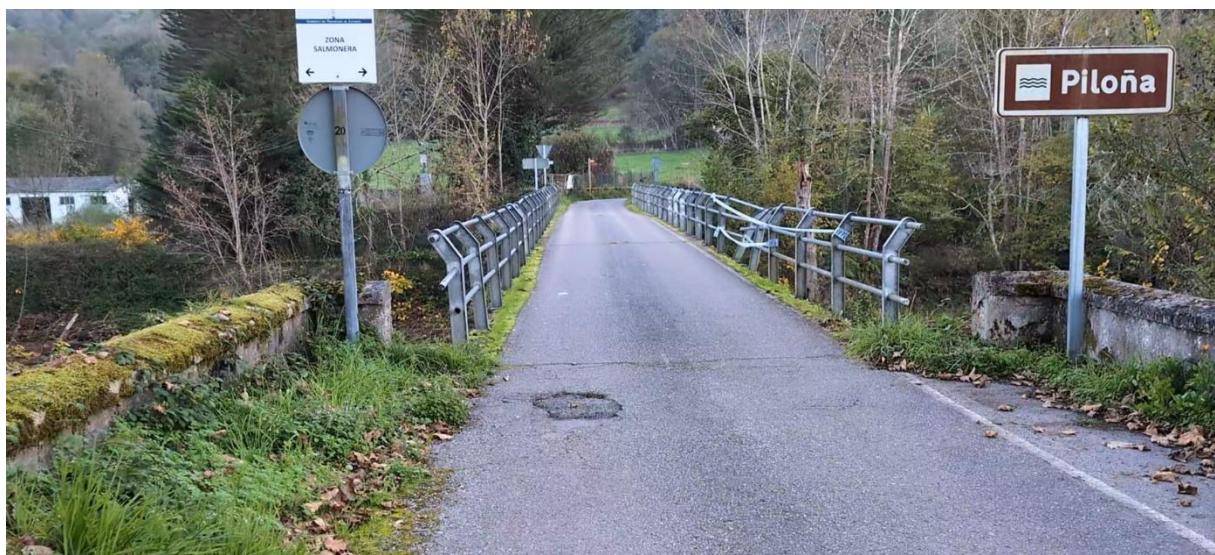
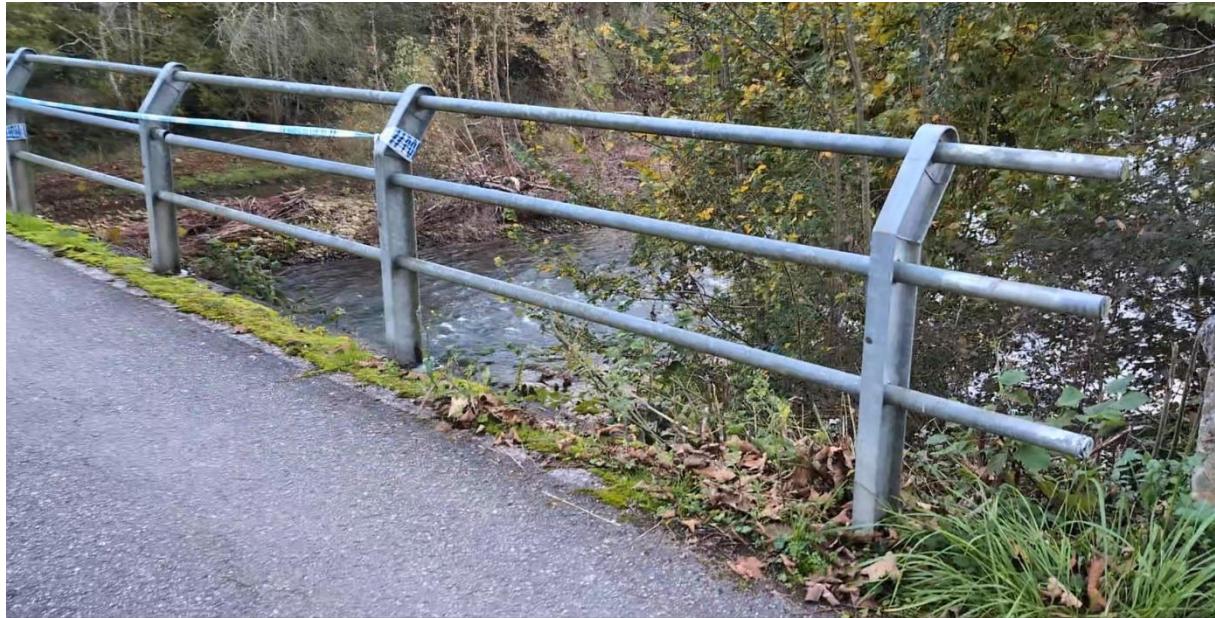
Imágenes de ejemplo P5.

Ausencia de sistema de contención de solapamiento entre la zona de muro y sistema de contención metálico de la obra de paso. No obstante, se recuerda que el muro es ilegal. Además, obsérvese el estado del firme y el espacio entre muro y sistema de contención del puente.

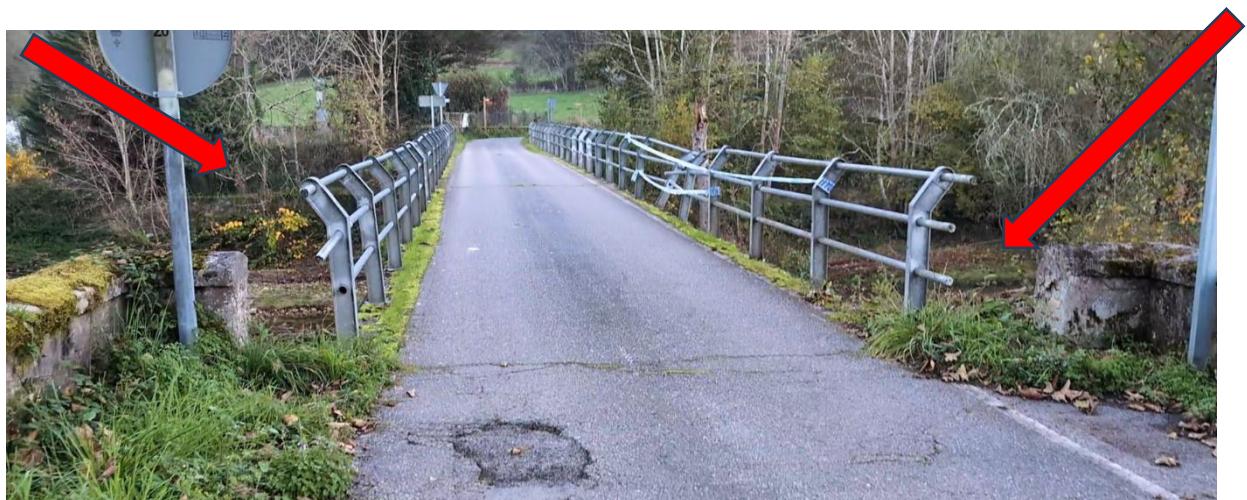
Imágenes de ejemplo P6.

6. Deformaciones graves en sistema de contención (se observa óxido del tránsito del tiempo) con fractura del mismo. Existe cinta plástica atada al sistema metálico de contención del puente con la inscripción "Línea de policía local" Imágenes de ejemplo P6 del Anexo.
7. Presencia de terminales de cola de pez o similares en barrera metálica de seguridad.

Deformaciones graves en sistema de contención (se observa óxido del trascurso del tiempo) con fractura del mismo. Existe cinta plástica atada al sistema metálico de contención del puente con la inscripción "Línea de policía local"
