ASUNTO: IMU DENUNCIA ANTE LA DGT Y ANTE EL FISCAL DE SALA DE SEGURIDAD VIAL EL ABANDONO DESDE HACE MÁS DE 16 AÑOS DE LA ENTRADA DE COSLADA AL CENTRO DE TRANSPORTES

Expediente y Registro

Expediente: 2025_CEC_008 F.

Fecha informe: 25 / 02 / 2025

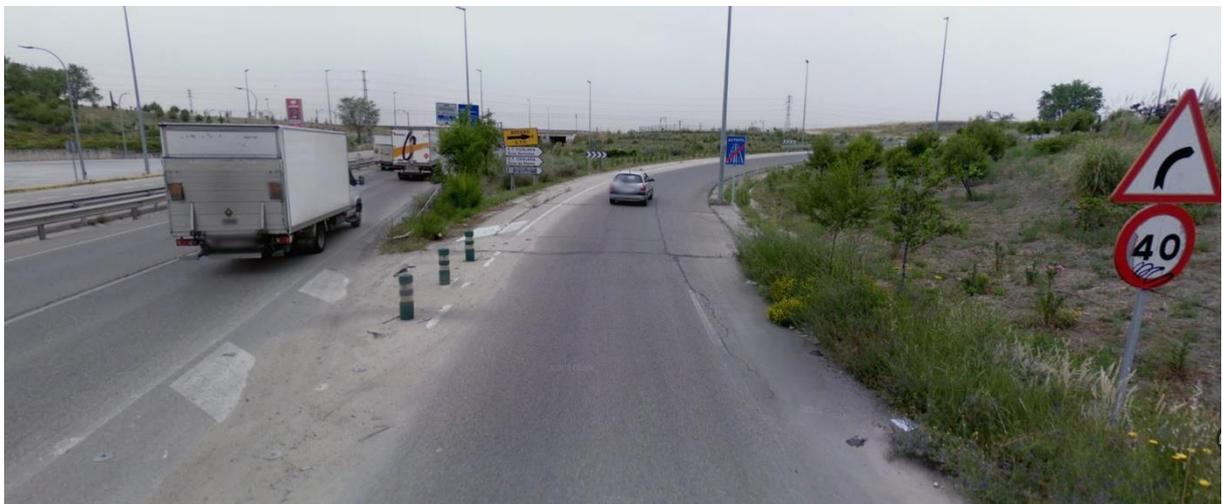
Imagen 2. Entrada (evolución del escenario). Año 2008. Obsérvese la presencia de las señales verticales de peligro y reglamentación y el balizamiento de la bifurcación entre otras cosas. Presencia de áridos.

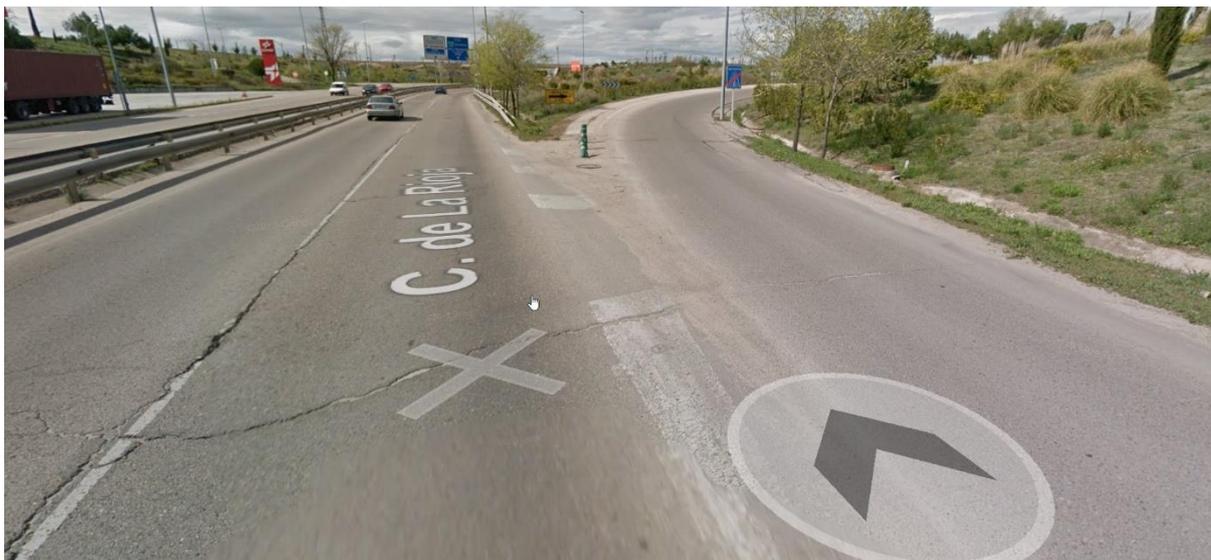
Imagen 3. Entrada (evolución del escenario). Año 2014. Obsérvese la ausencia de las señales verticales de peligro y reglamentación y solo queda una baliza en la bifurcación entre otras cosas. Presencia de áridos.

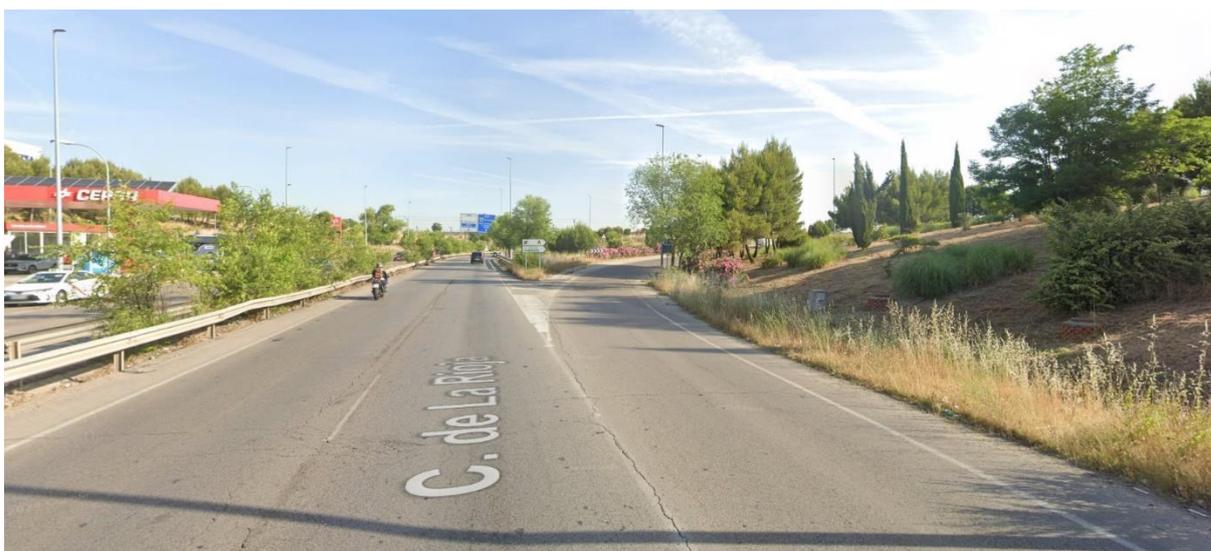
Imagen 4. Entrada (evolución del escenario). Año 2024. Obsérvese la ausencia de las señales verticales de peligro y reglamentación y no queda ninguna baliza en la bifurcación entre otras cosas. Presencia de áridos.

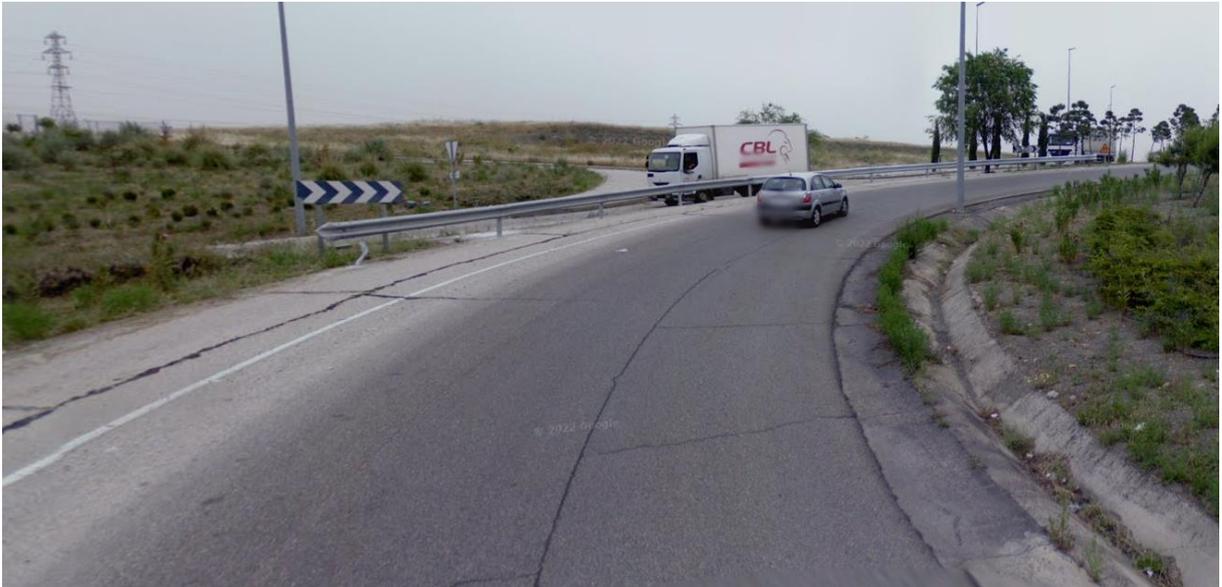
Imagen 5. Estado del guardarrail. Año 2008. Presentaba el mismo estado en ese año que en febrero del año 2025. Se observan los áridos en arcén y el riesgo que representa la farola sin balizamiento adecuado. Obsérvese el estado de las marcas viales de fin de calzada lado derecho.

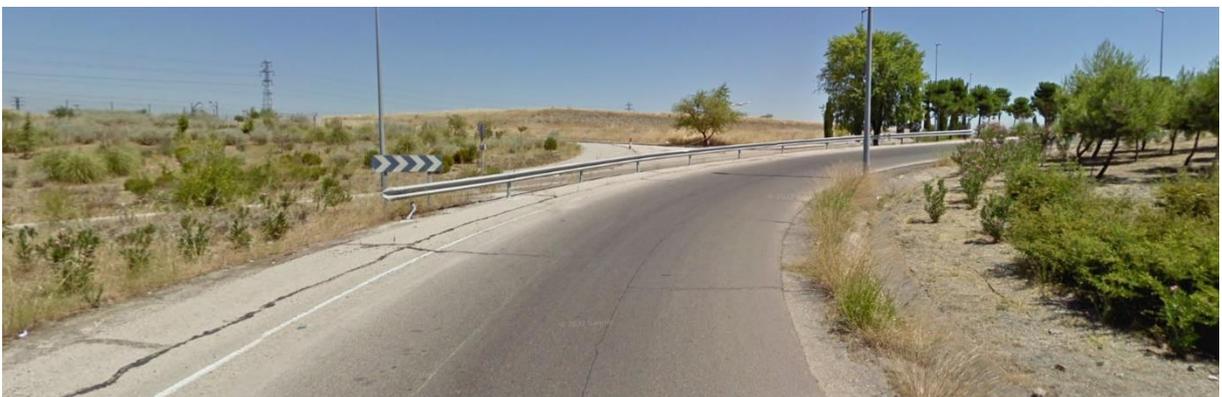
Imagen 6. Estado del guardarrail. Año 2011. Presentaba el mismo estado en ese año que en febrero del año 2025.

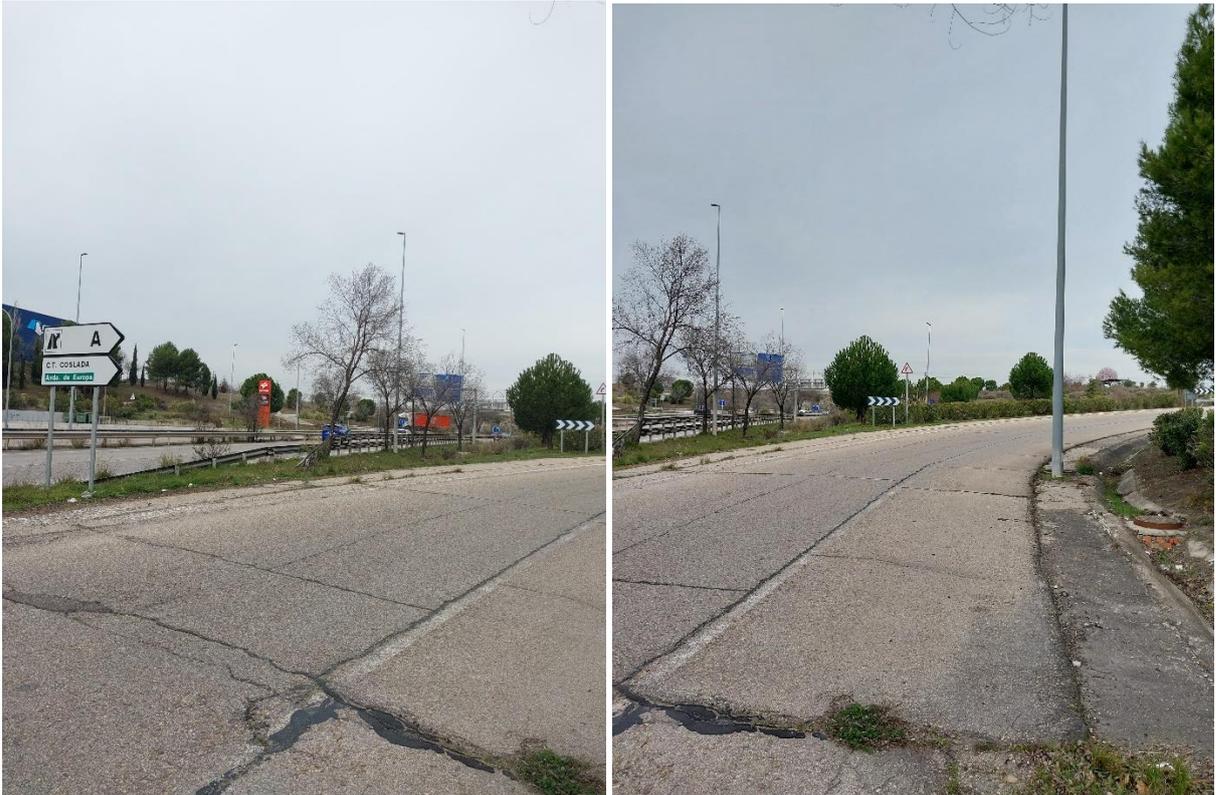
imágenes 7 y 8. Estado febrero 2025.

Se observa la presencia de escalón lateral en el arcén, con una mala definición de la arista exterior de la plataforma y presencia de farola. Se observa la presencia de barrera metálica de seguridad sin protección por el reverso, siendo trayectoria curva de derechas en curva peligrosa. Hay que recordad que las señales verticales P-13 A y R-301 siguen sin instalarse desde hace más de 10 años.

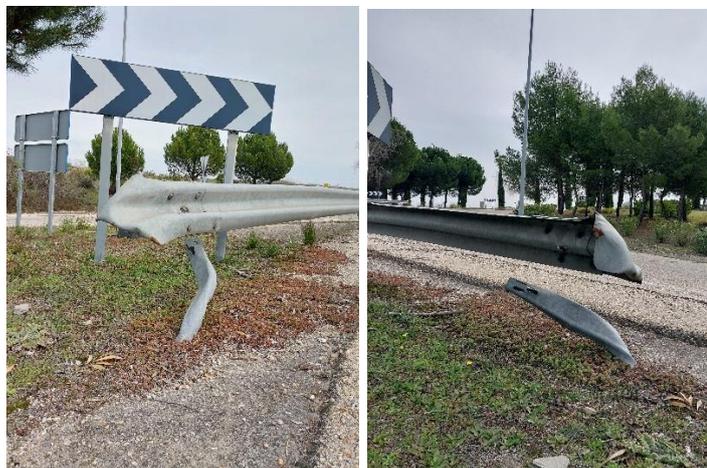
Imagen 9 y 10.

Estado ilegal y terminal ilegal de la barrera metálica de seguridad.

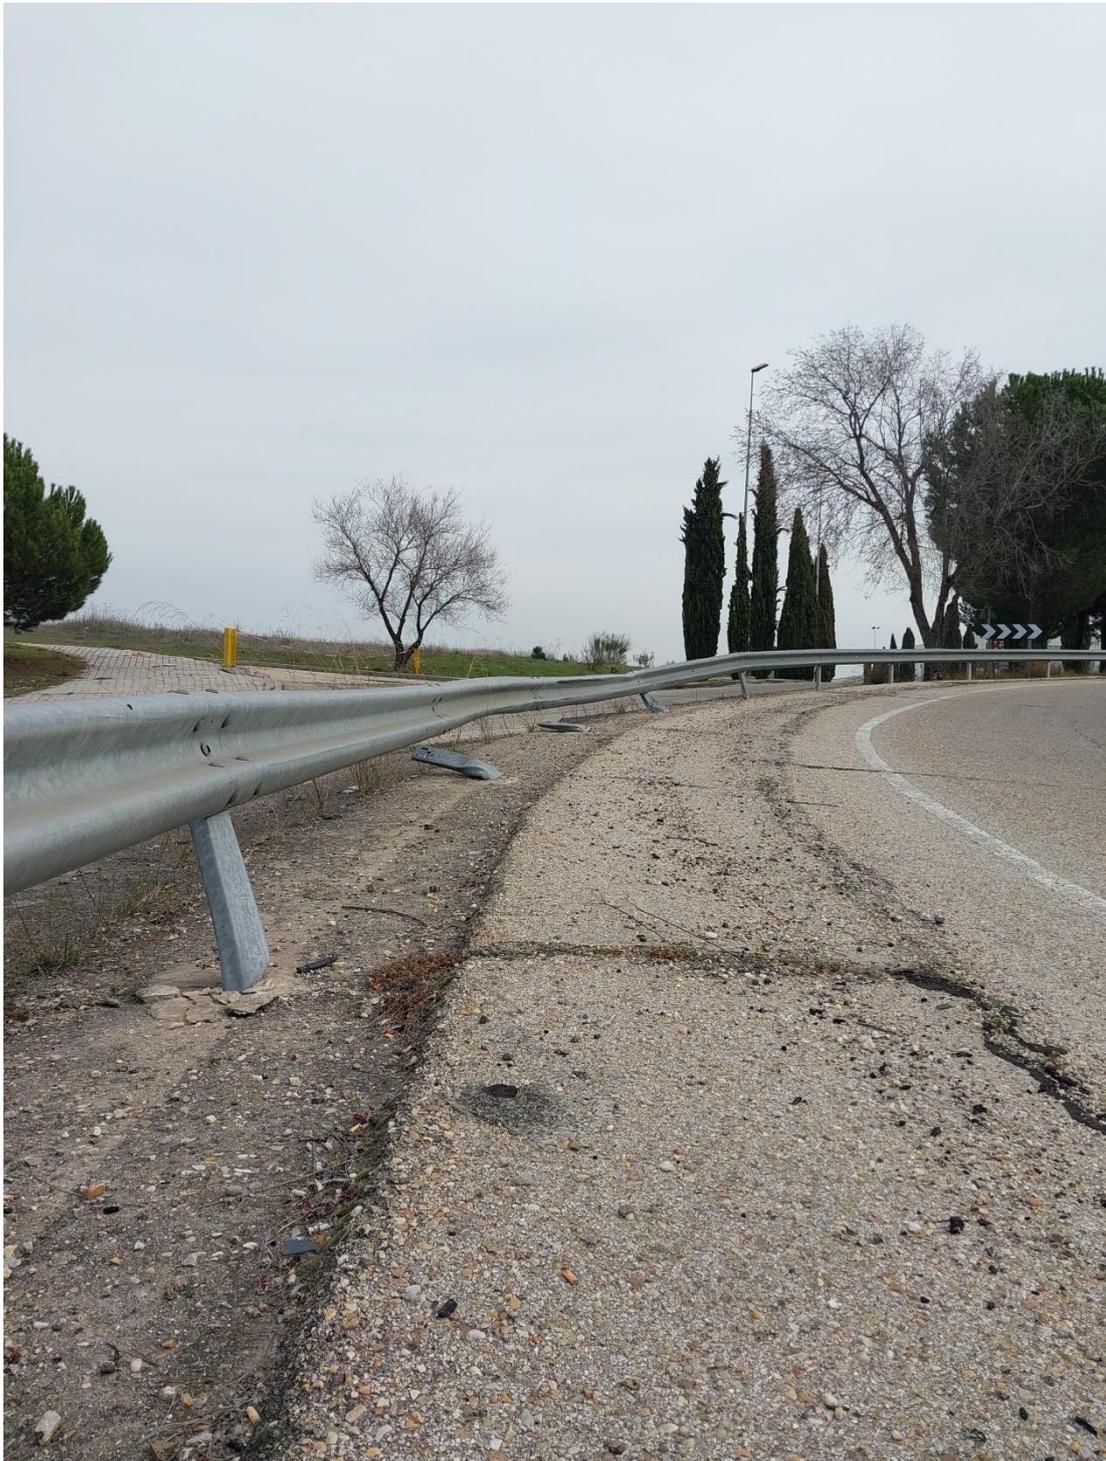
Imagen 11.

Deformación de la barrera metálica de seguridad y presencia de áridos en el arcén (Obsérvese suelta). Ausencia de captafaros.

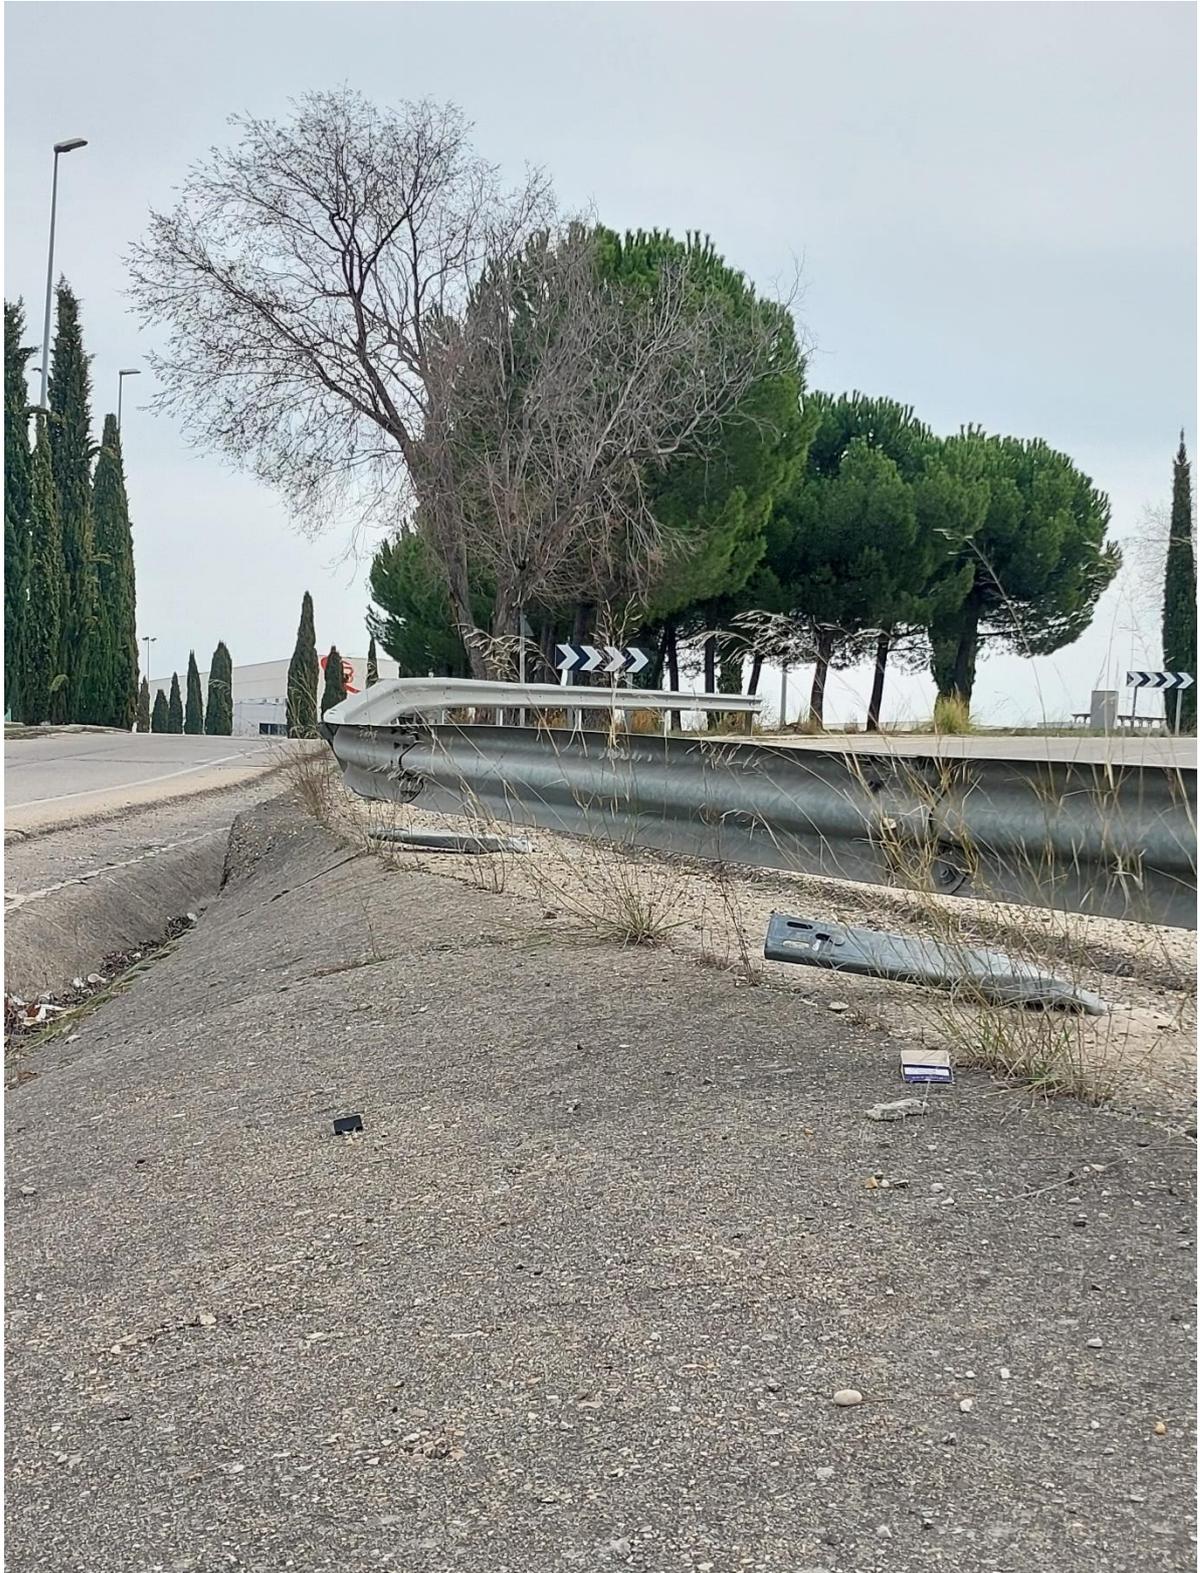
Imagen 12.

Detalle posterior de la barrera metálica de seguridad. Más de 16 años así.

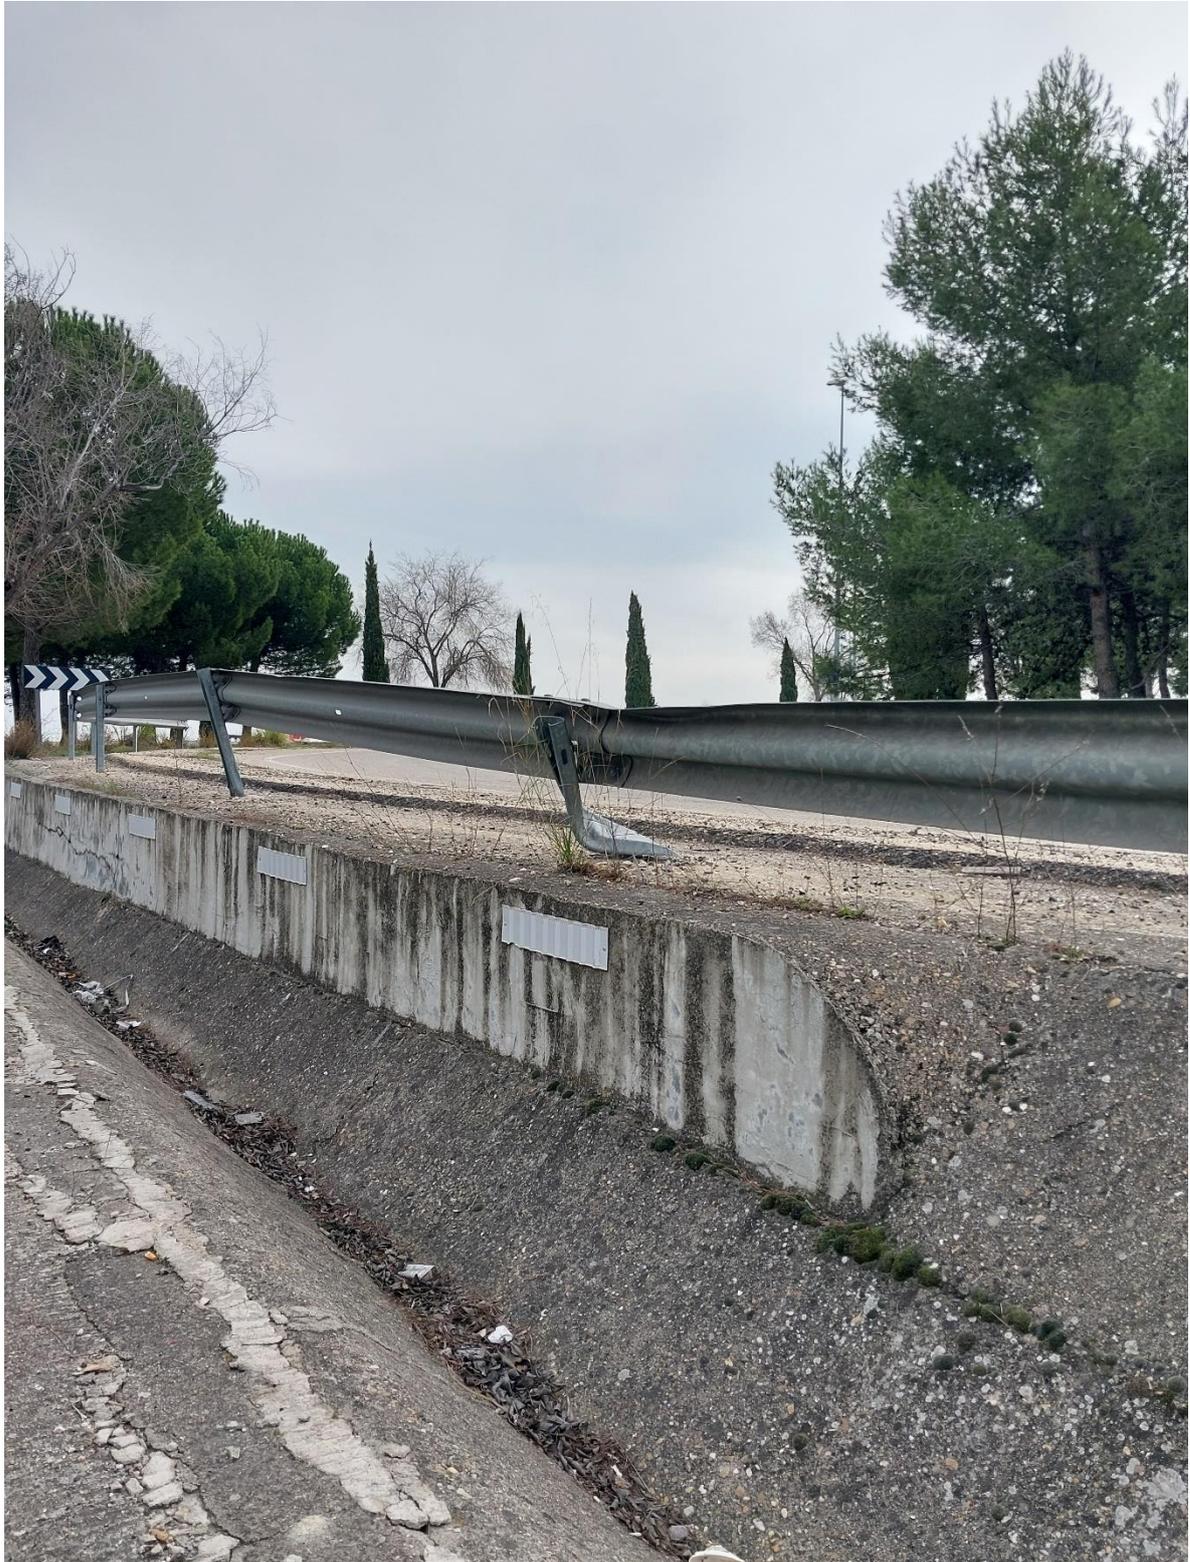
Imagen 13.

Ejemplo de deformaciones estructurales graves.

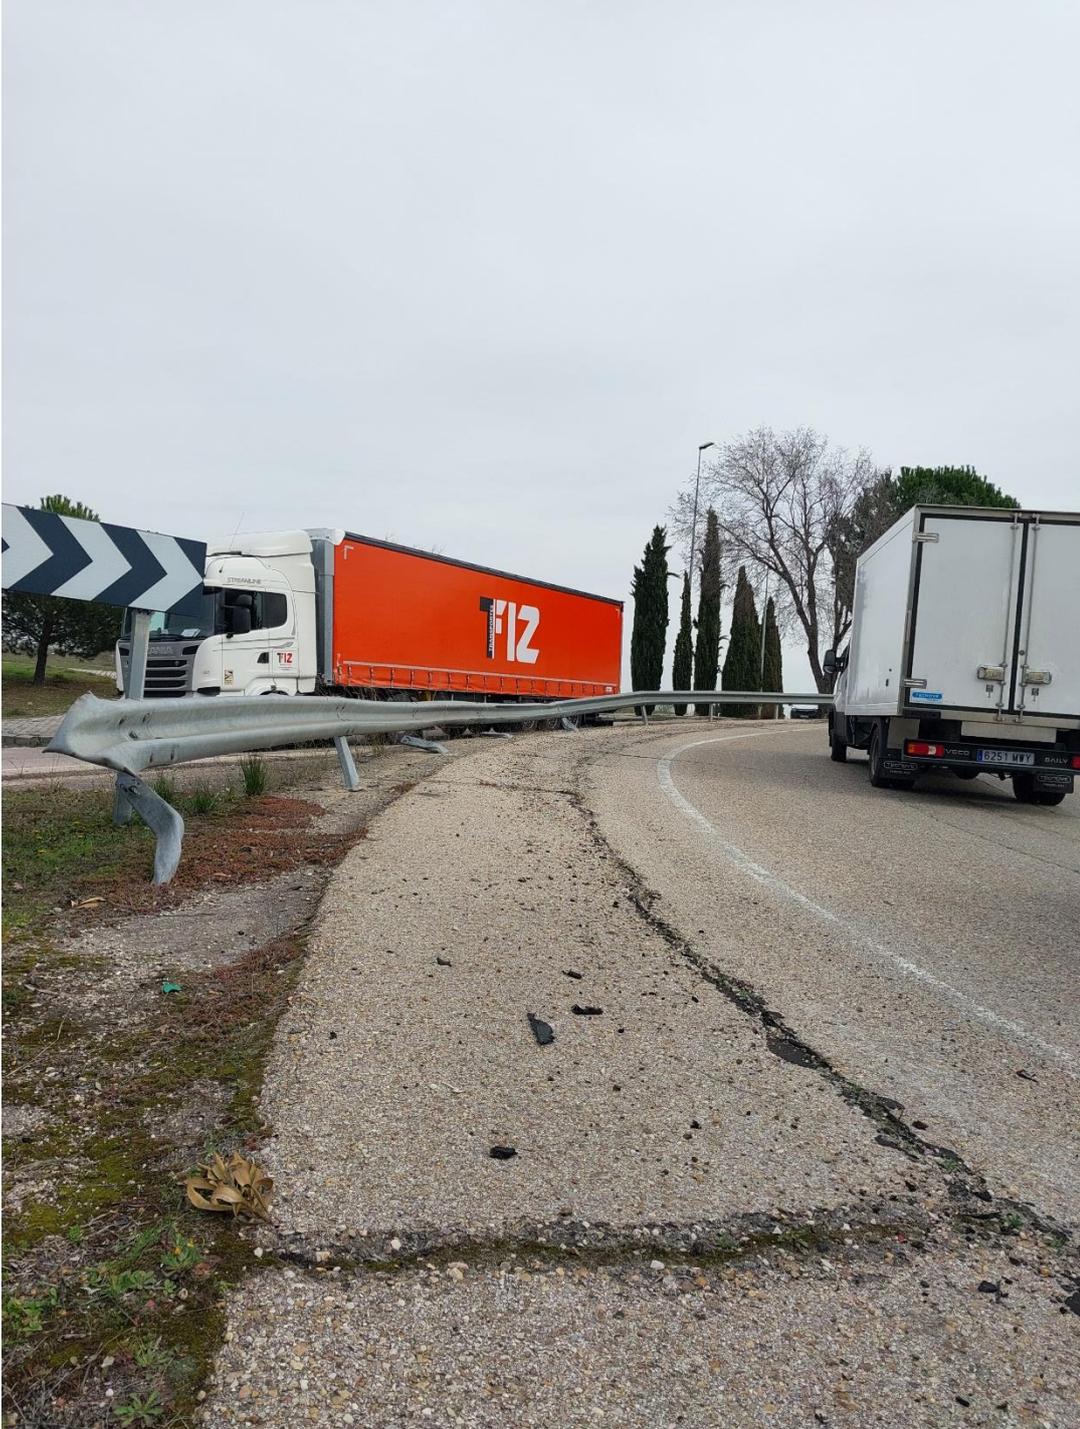
Imagen 14

Plano general estado de la barrera metálica de seguridad.
