ASUNTO: IMU DENUNCIA LA PRESENCIA DE CHINCHETAS DESESTABILIZADORAS DE MOTOCICLETAS, CICLOMOTRES, VMP Y BICICLETAS EN MIGUELTURRA (CIUDAD REAL) CAPACES DE PROBOCAR ACCIDENTES DE TRÁFICO.

Nota informativa

Expediente: 2025_CEC_007

Fecha informe: 07 / 03 / 2025

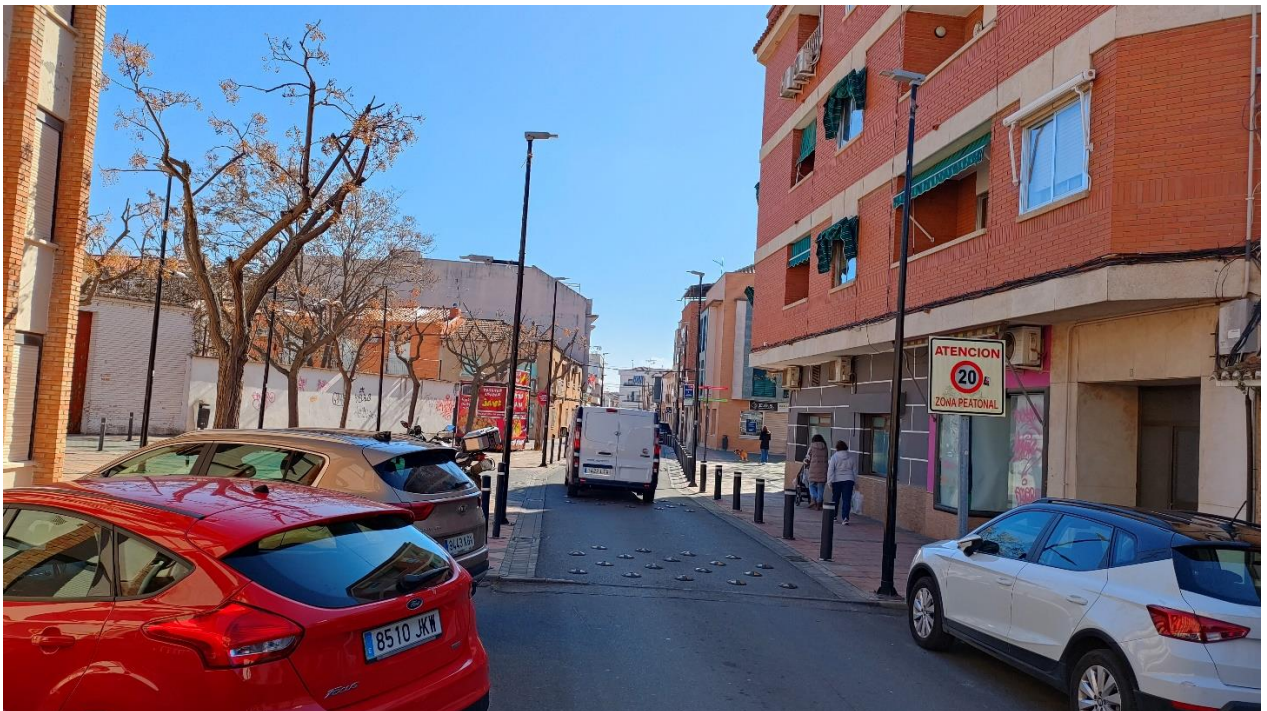
El departamento de Seguridad Vial ha tenido conocimiento del desobedecimiento a la ley del ayuntamiento de Miguelturra (Ciudad Real) por mantener en la calzada y afectando a la seguridad vial, estructuras circulares de 21 centímetros de diámetro y abombadas, fijadas a la capa de rodadura, no garantizando la uniformidad funcional del firme (Anexo I).

Imagen 1. Panorámica situación 1

- Se solicita: La inmediata restitución de la seguridad vial en la vía denunciada.

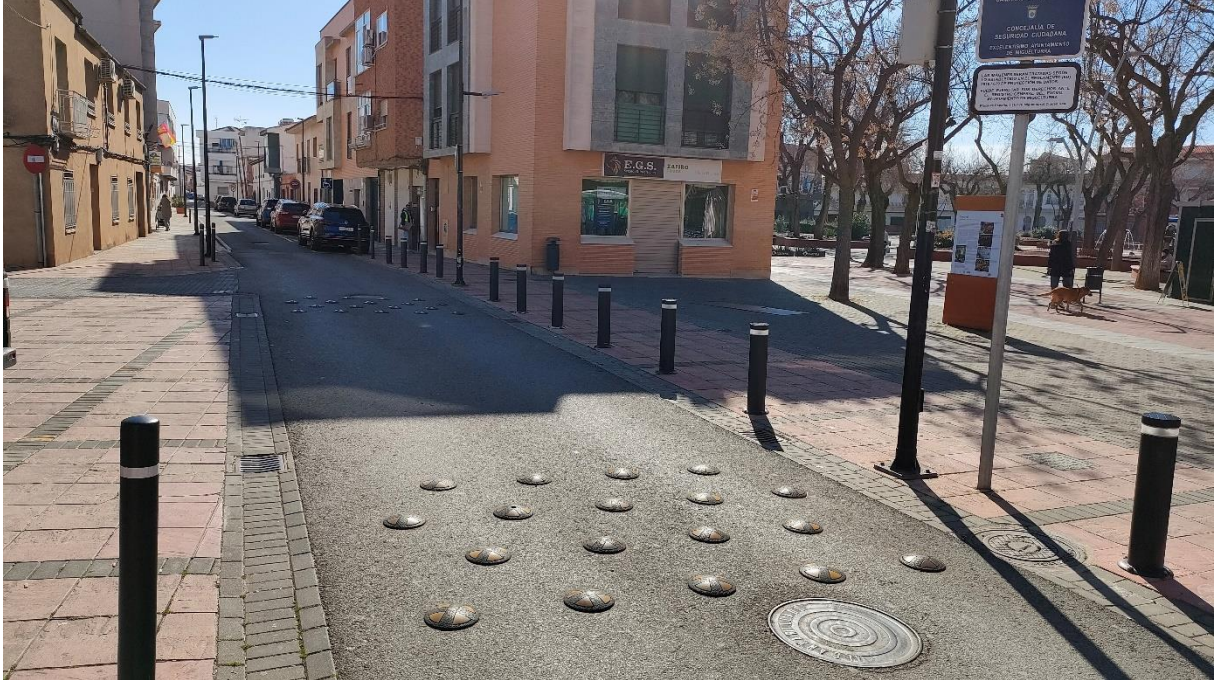
- Se observa diversas tapas de registro y/o alcantarillado que no garantizan la seguridad y son ilegales al no superar la certificación obligatoria EN-129 y no garantizar el índice de carga para el tráfico vehicular autorizado.
- Se observa señalización vertical de prohibición de estacionamiento, con inscripciones en la misma, debiendo localizarse en panel complementario debajo de esta.

Imagen 2. Detalle situación. Véase también la tapa de alcantarillado.

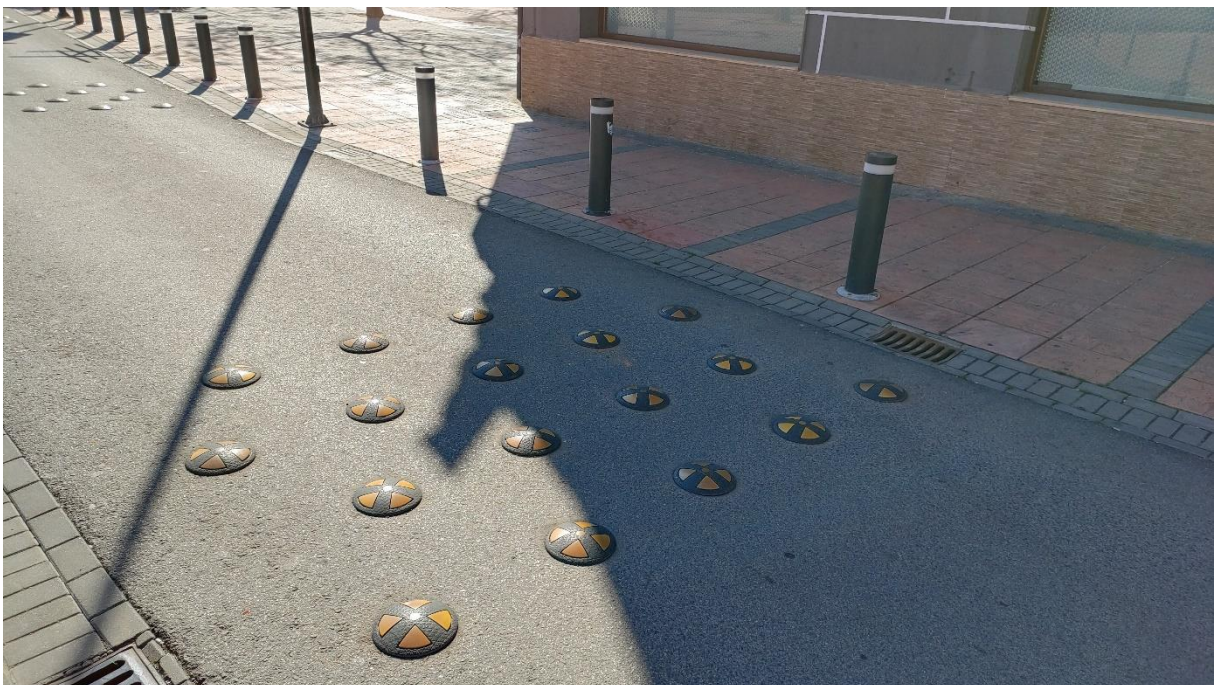
Imagen 3. Detalle situación.

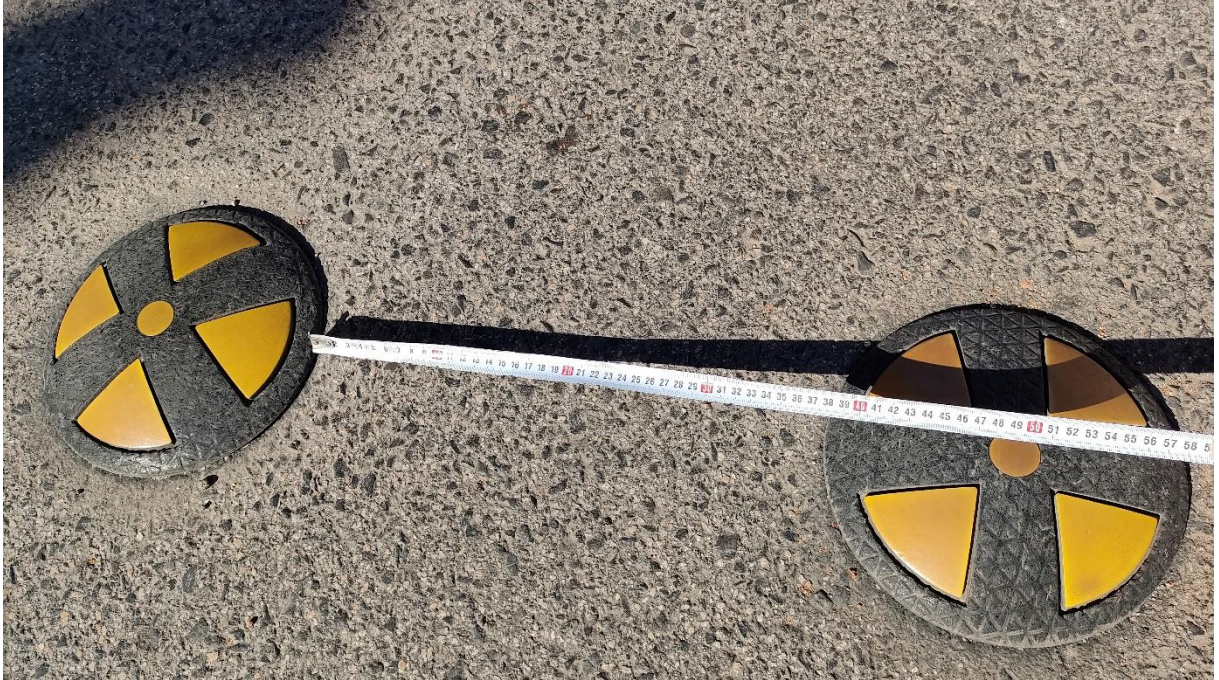
Imagen 4. Detalle geometrías de los obstáculos.

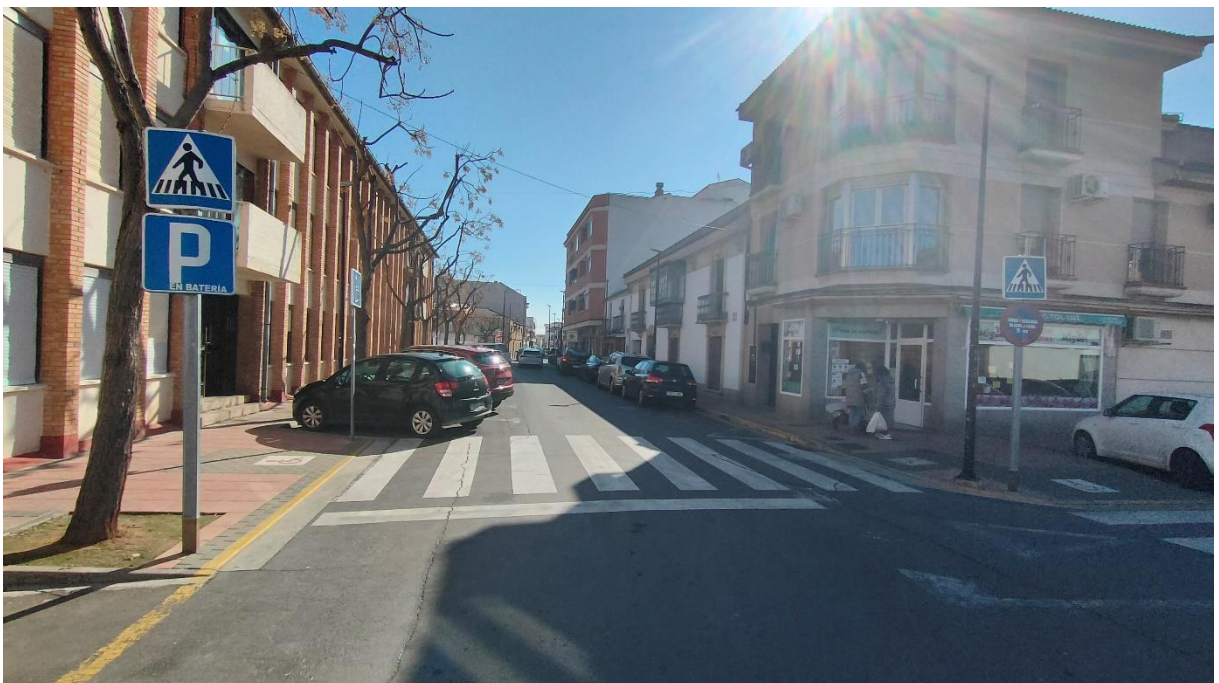
Imagen 5. Señal vertical con inscripciones en el interior.
