NOTA INFORMATIVA

ASUNTO: IMU INICIA LA CAMPAÑA PARA LA REVISIÓN Y LOCALIZACIÓN DE GUARDARRAILES ILEGALES “C.I.G.”.

25 de julio de 2023

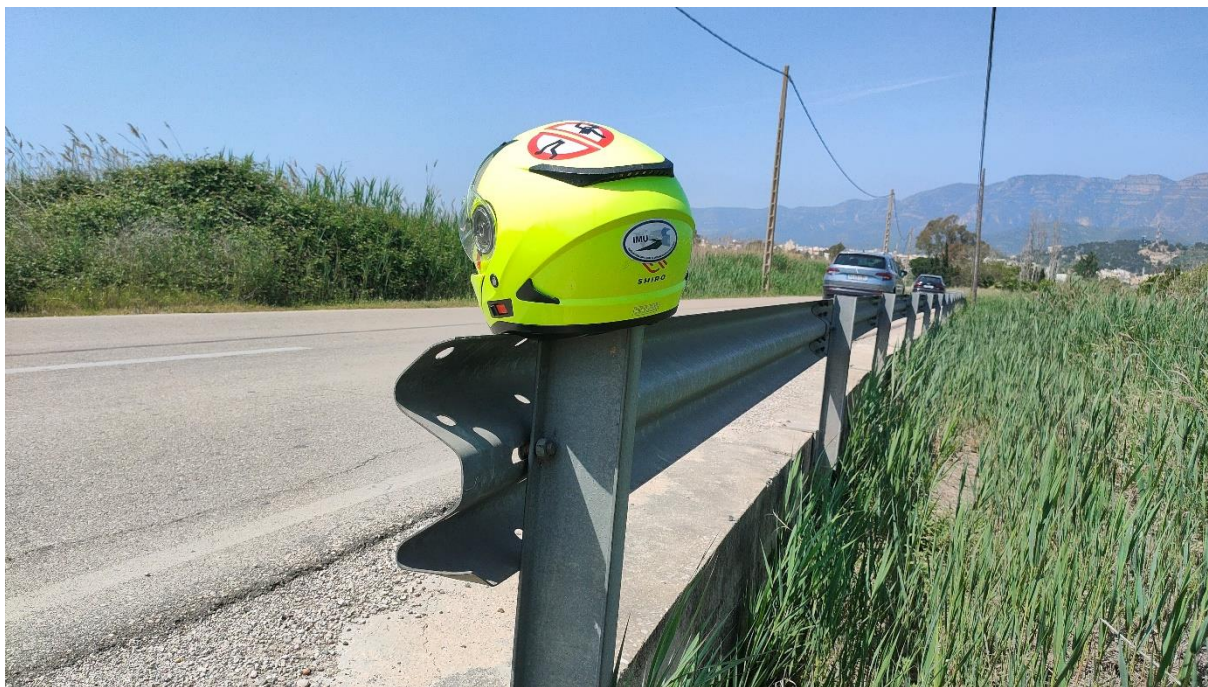
Fotografía 1. Tarragona. Ejemplo de terminal ilegal.

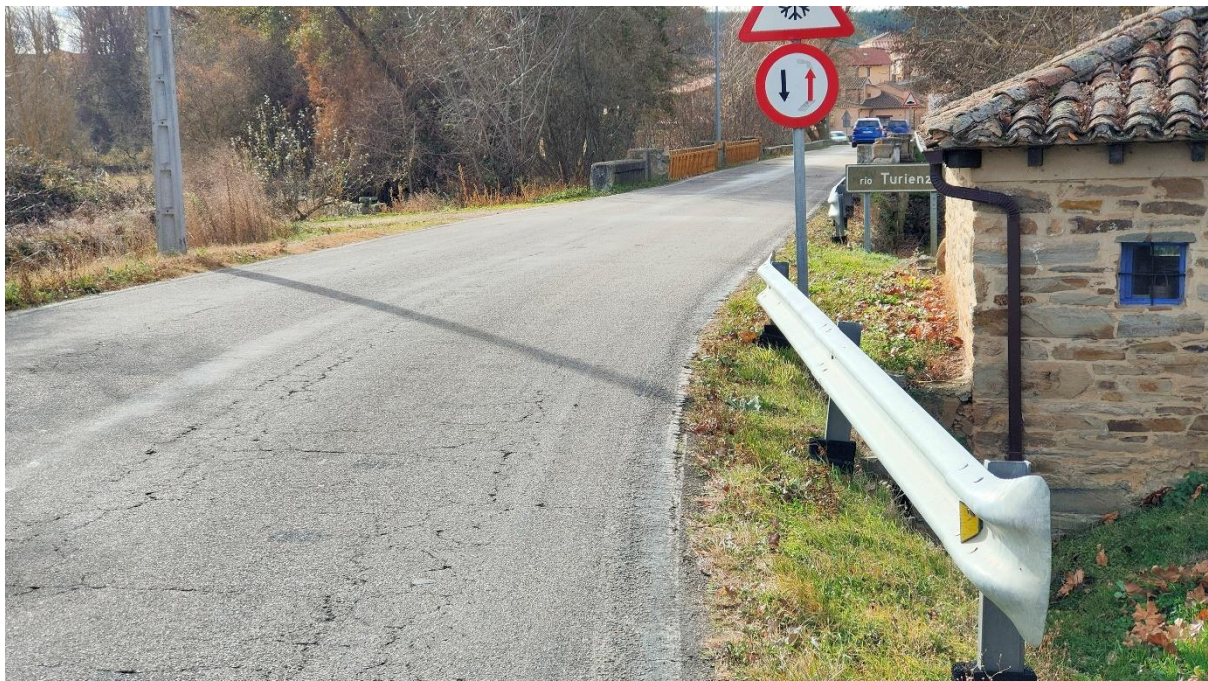
Fotografía 2. León. Ejemplo de terminal ilegal del tipo “Cola de Pez”

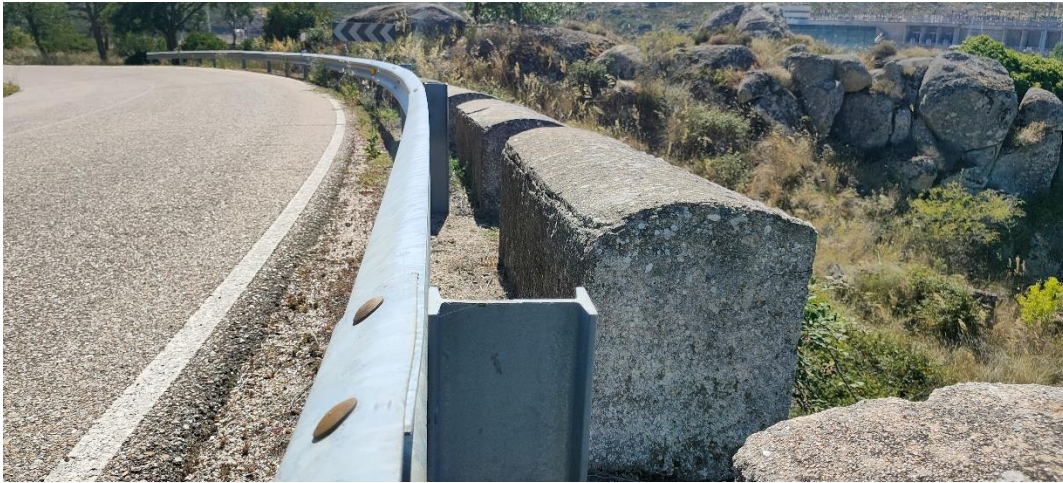
Fotografía 3. Zamora. Ejemplo de bloqueo de la “Anchura de trabajo”.

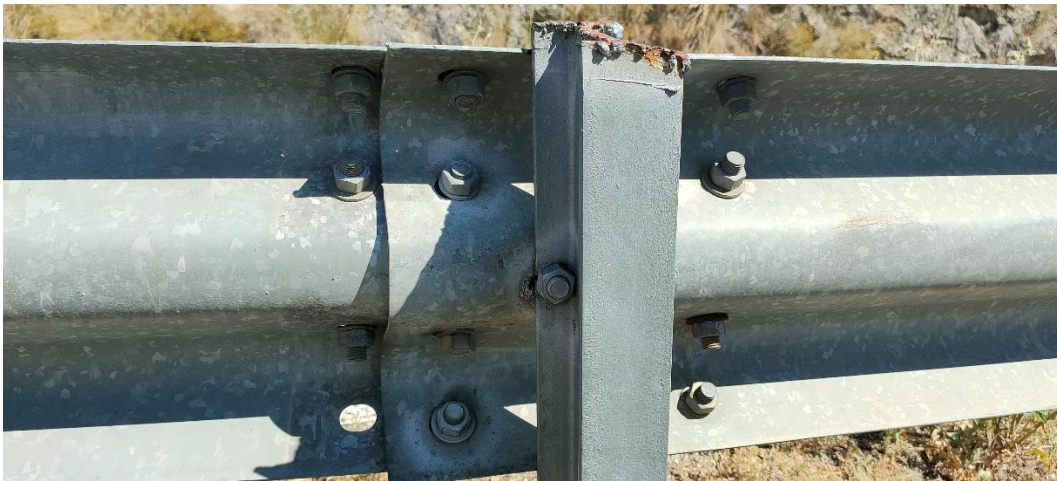
Fotografía 4. Zamora. Ejemplo de mecanizado, solapamiento incorrecto y ausencia de tornillería.

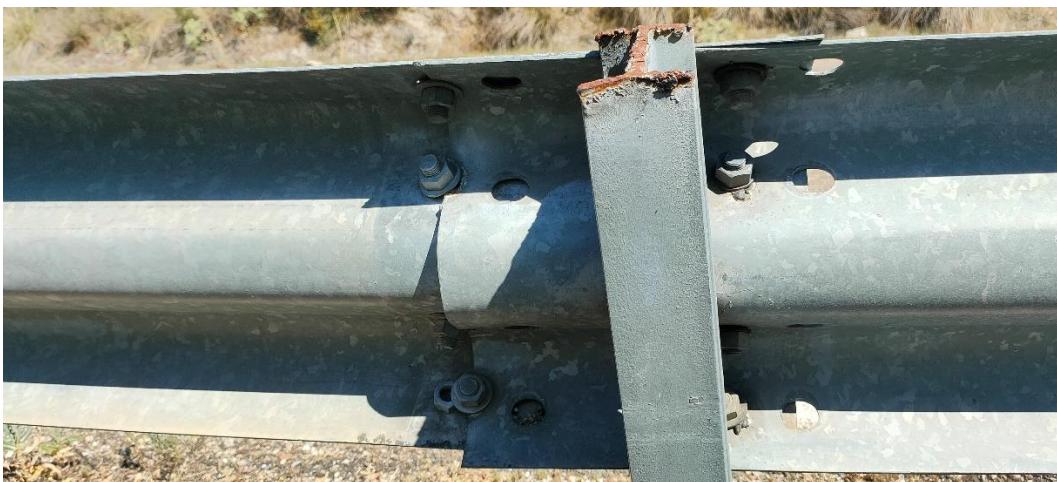
Fotografía 5. Zamora. Ejemplo de mecanizado, solapamiento incorrecto y ausencia de piezas.

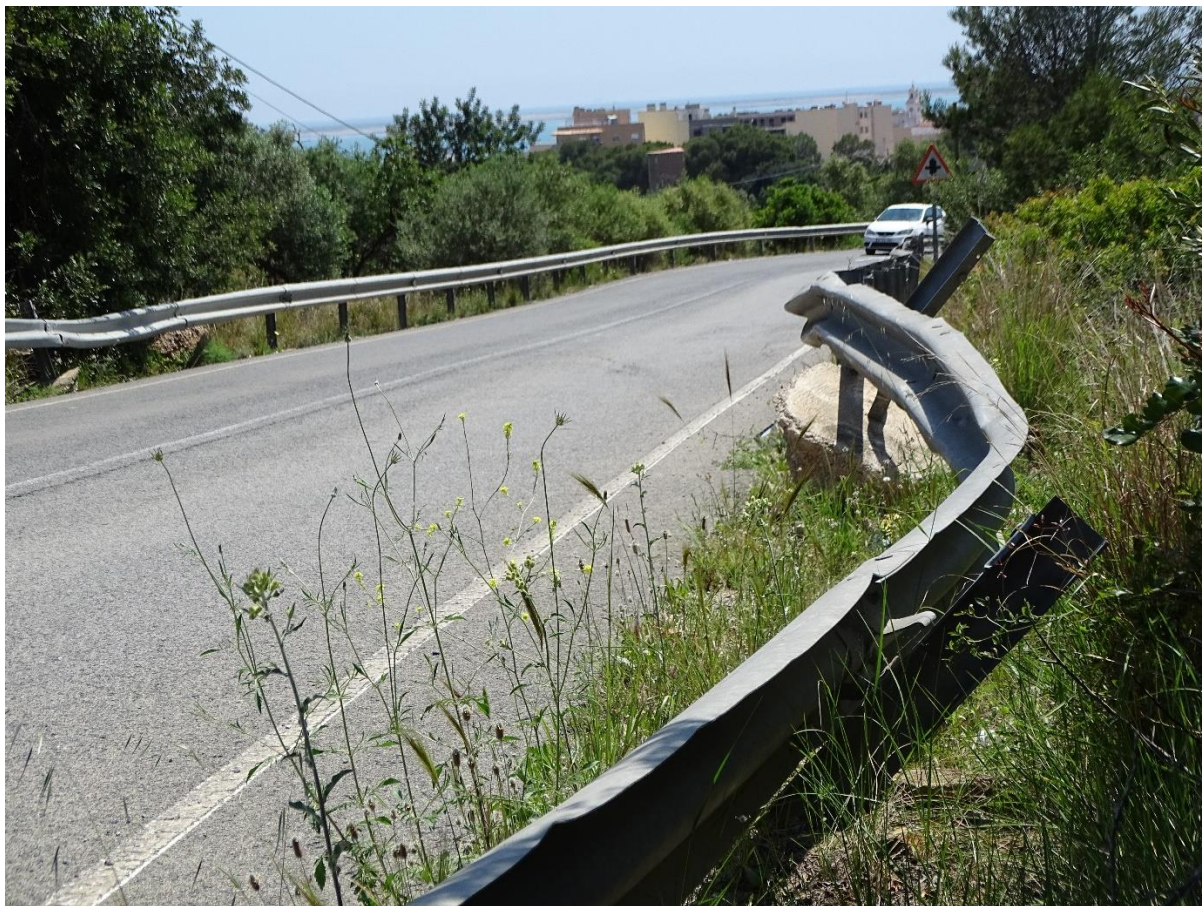
Fotografía 6. Tarragona. Ejemplo de deformaciones graves y peligrosas.

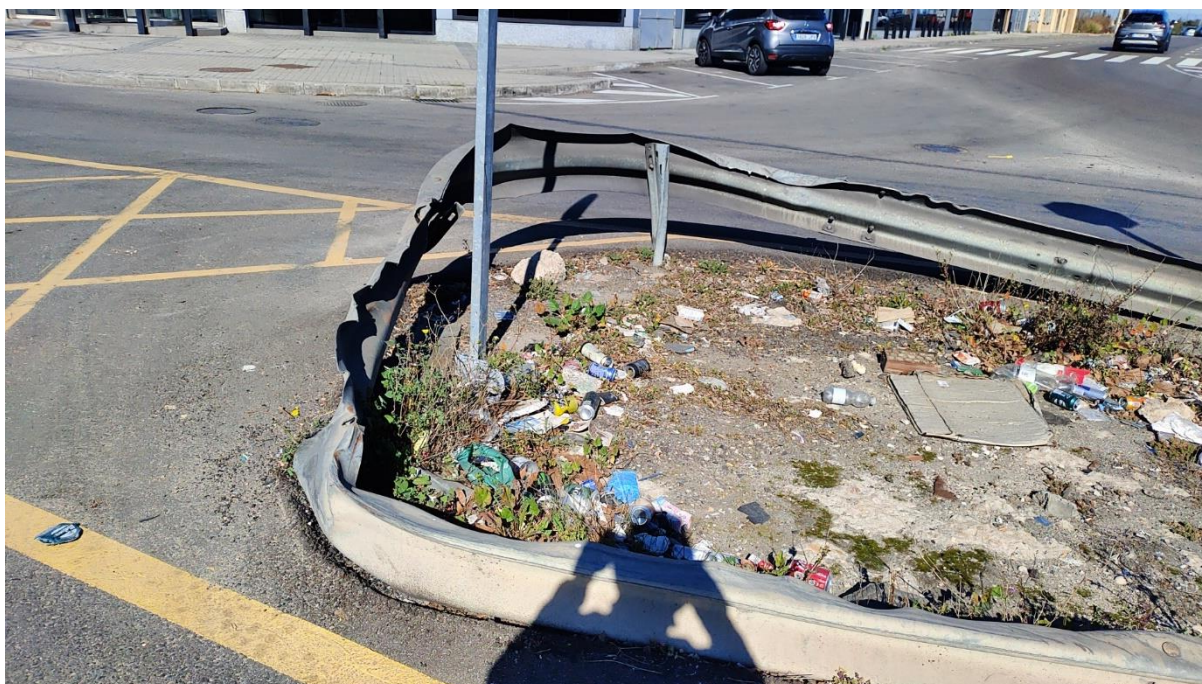
Fotografía 7. Getafe. Otro ejemplo de deformaciones graves en barrera de seguridad metálica.

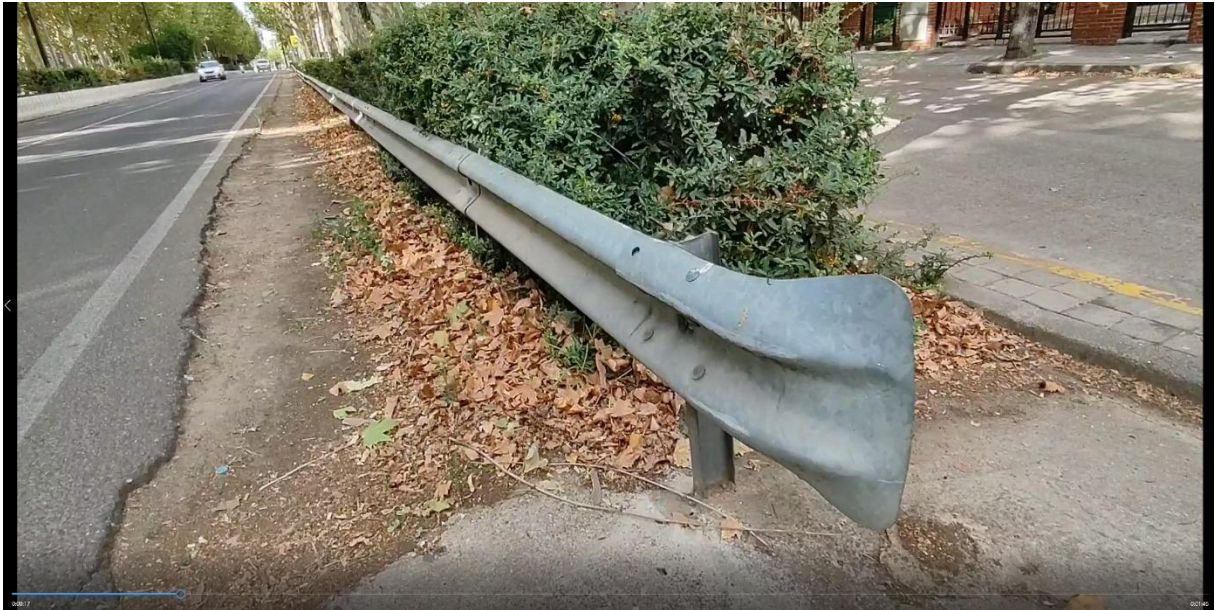
Fotografía 8. Talavera de la Reina. Solapamiento invertido.

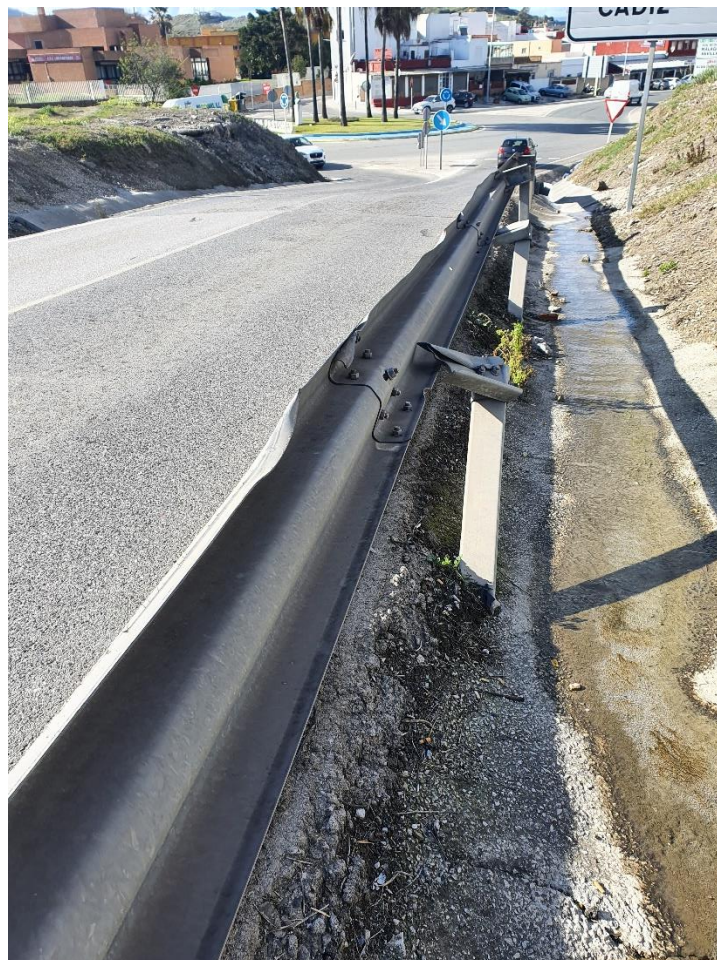
Fotografía 9. Algeciras. Ejemplo de mantenimiento en mal estado.
