## Asunto: Madrid... vía ciclistas ilegales ¡denunciadas!

Expediente: 2017\_SV\_430

Fecha informe: 27/ 07 / 2017

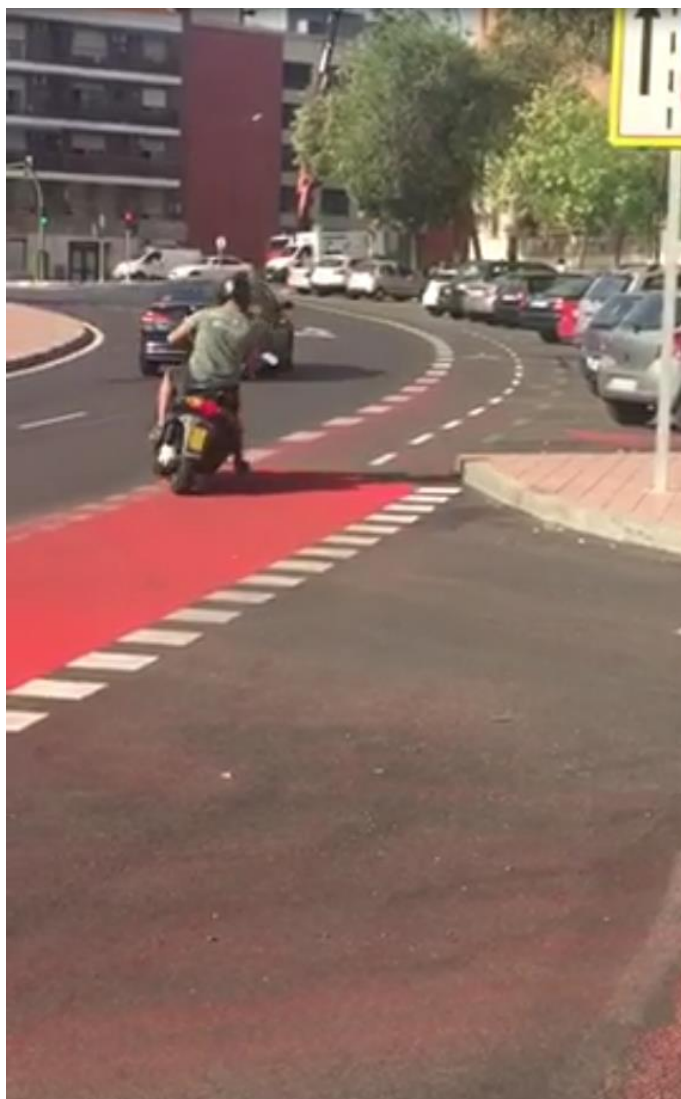
Existe un gran repertorio técnico y legal incumplido por el ayuntamiento de Madrid en la implantación de estas vías de ciclistas pintadas con color rojo en su zona de rodadura interior. Una parte de esas normas son:

- Vulneración de la marca vial catalogada M-4.4, modificándola en dimensiones y uso de colores, dejando de ser una marca vial que identifica el paso seguro de ciclistas. Las marcas viales que se pueden poner para la regulación del tráfico son tan solo las catalogadas.
- Vulneración de las normas técnicas de adherencia (coeficiente de rozamiento) y por tanto la modificación de la superficie de rodadura poniendo en peligro la seguridad del tráfico.
- La colocación de estacionamientos no invertidos en batería, en la parte exterior de la calzada, quedando el carril bici a escasos centímetros de la estructura de los vehículos estacionados.

La imagen que adjuntamos muestra momento de pérdida de adherencia de un ciclomotor al pasar casi transversalmente por la vía de ciclistas, el pintado el rojo y el estacionamiento en batería de alto riesgo para la maniobra de incorporación.

Desde Unión Internacional para la Defensa de los Motociclistas se solicita a las administraciones públicas el cumplimiento de la Ley, se recuerda que el colectivo se ha manifestado en los últimos años pidiendo que las administraciones públicas cumplan la ley y se solicita de inmediato la intervención de las Fiscalías de Seguridad Vial en los casos que nos ocupan por un presunto delito contra la Seguridad Vial.
