Asunto: Guardarraíles. Retirado el poste que mató a Zendoa y la injusticia de una lucha ganada y perdida.

Expediente: 2017_SV_639

Fecha informe: 09/ 11 / 2017

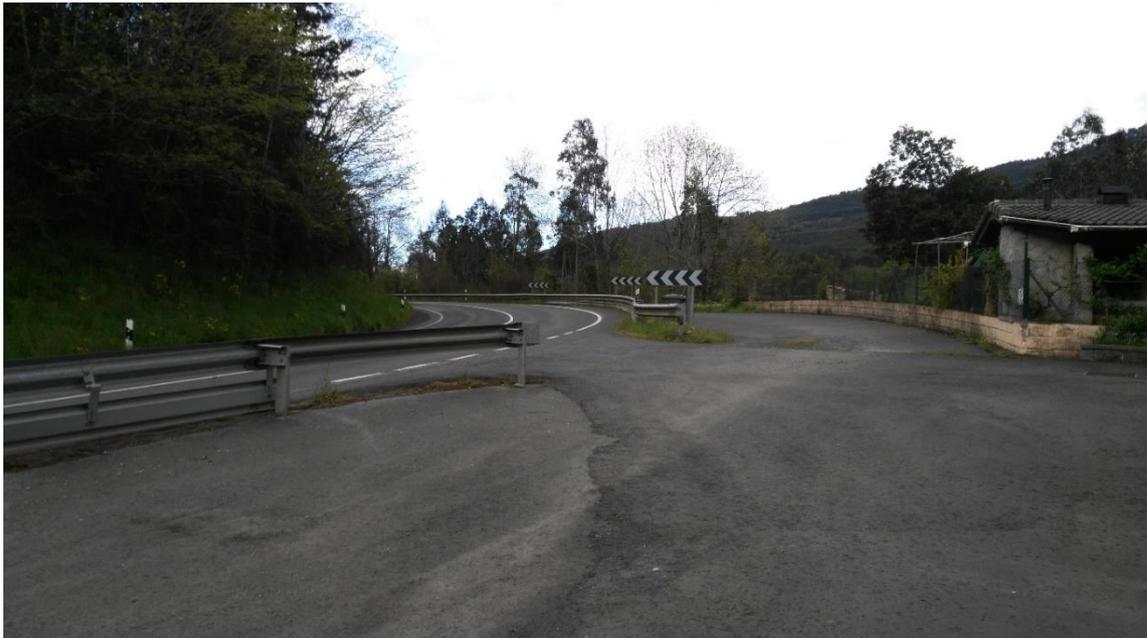
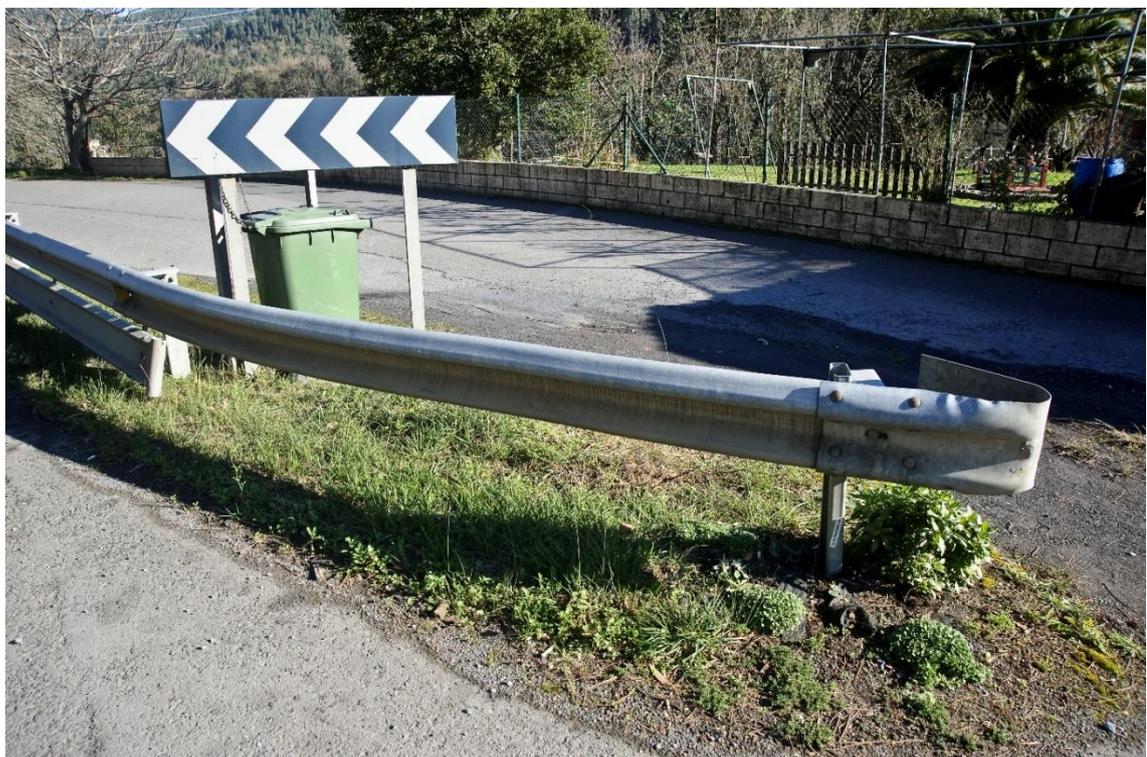
Imagen 01 y 02.

El día 11 de marzo de 2012, Zendoa Raya perdía la vida contra un poste metálico de una barrera de seguridad que no contaba con protección. El fatal hecho ocurría en la carretera BI-2071 MUSKIZ-MALABRIGO (por SOPUERTA PK 24,5 SENTIDO ASCENDENTE), en dirección a MUSKIZ, en el municipio de GALDAMES (BIZKAIA).

La autopsia indicaba que *"teniendo en cuenta el cuadro lesional descrito y las rozaduras encontradas en la ropa se puede estimar que tras caerse de la moto, se arrastra sobre el asfalto, golpeando con algún objeto duro que le produce las fracturas en extremidades inferiores y las lesiones craneales y cerebrales que son la causa de la muerte"*

Situación de la barrera y el poste que provocó el fallecimiento de Zendoa.

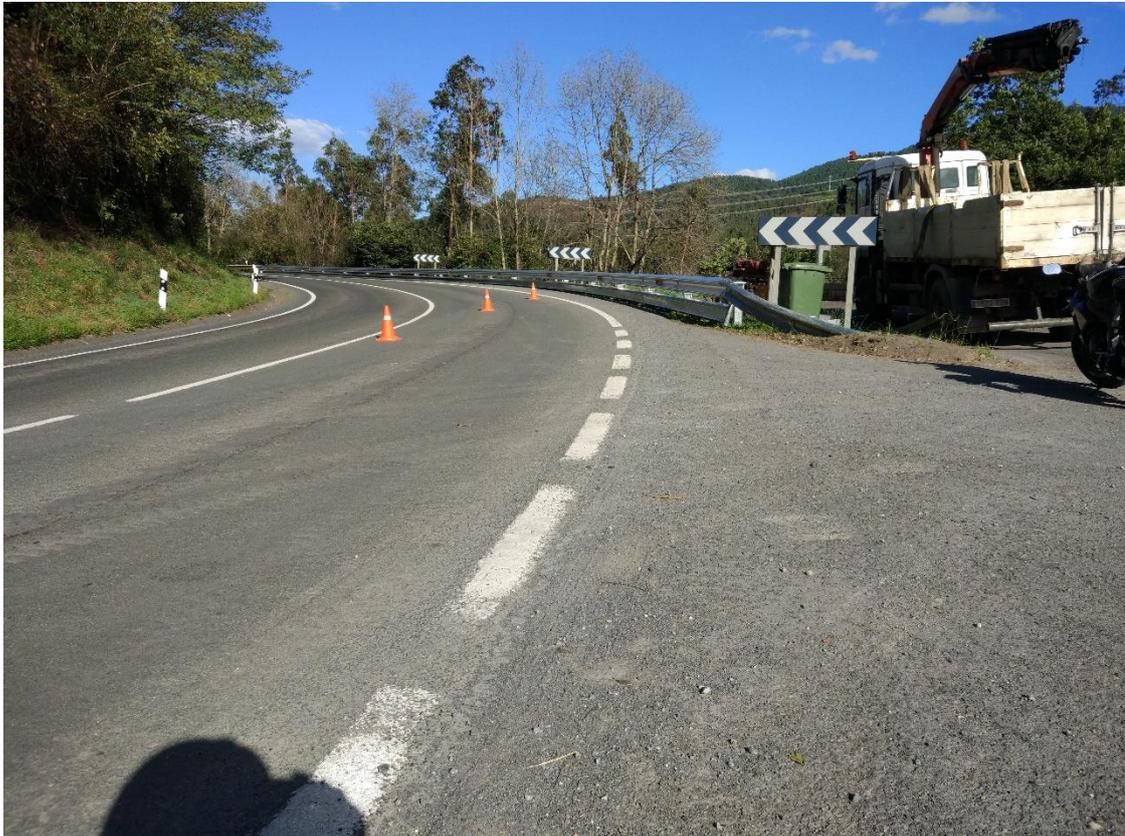
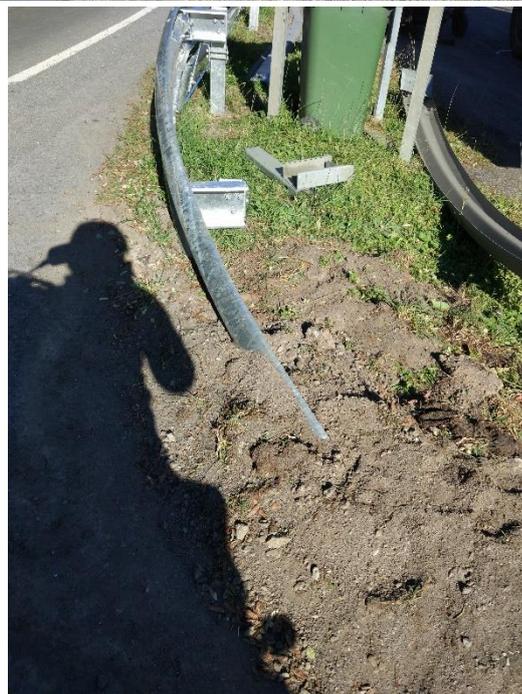
Imagen 03 y 04.

Situación de la barrera subsanada la incidencia.

La semana pasada, en noviembre de 2017, 5 años y 7 meses después del accidente, ese poste que mató a Zendoa desapareció, se protegieron guardarraíles en cóncavo y convexo. Este es el éxito de la

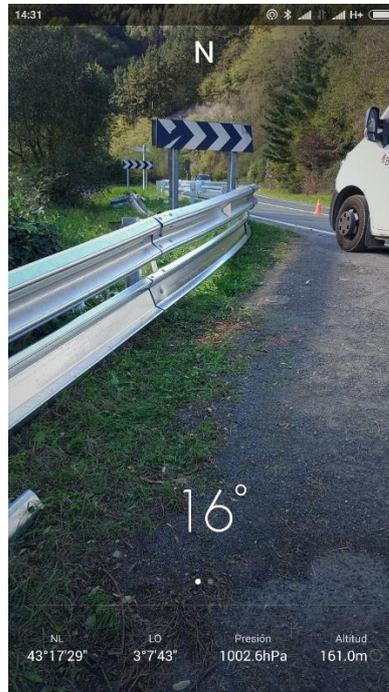
Imagen 05.

Situación cóncava de SPM en la misma BI-2071.

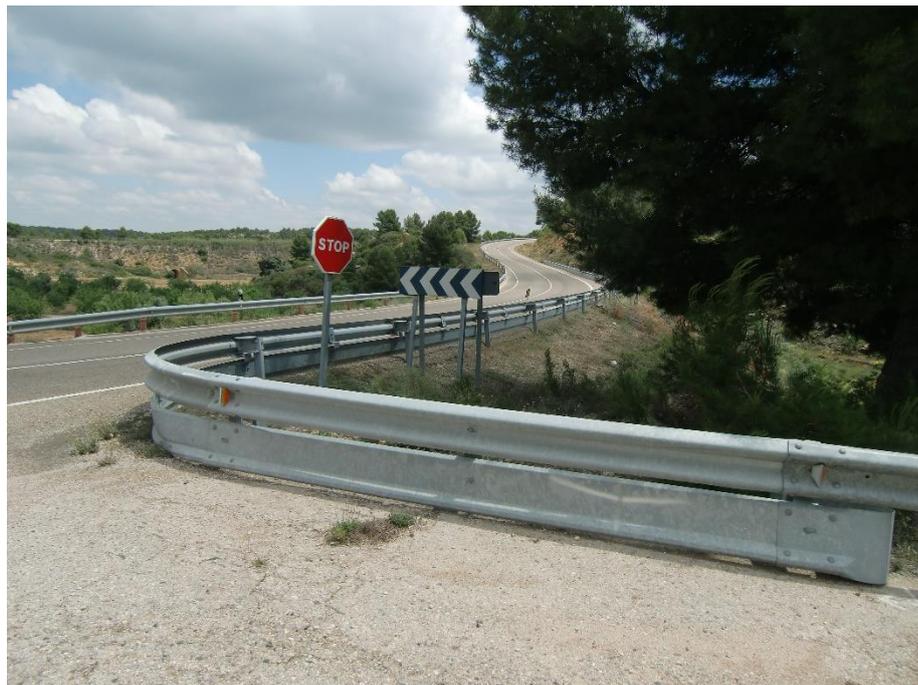
Imagen 06.

Situación cóncava de SPM en otras carreteras.
