Asunto: I.M.U. denuncia en Tarragona la presencia de varias marcas viales ilegales de color azul ocupando toda la anchura del carril, poniendo en peligro la seguridad de ciclistas y motoristas.

Expediente: NI_2022_CEC_55

Fecha informe: 30 / 08 / 2022

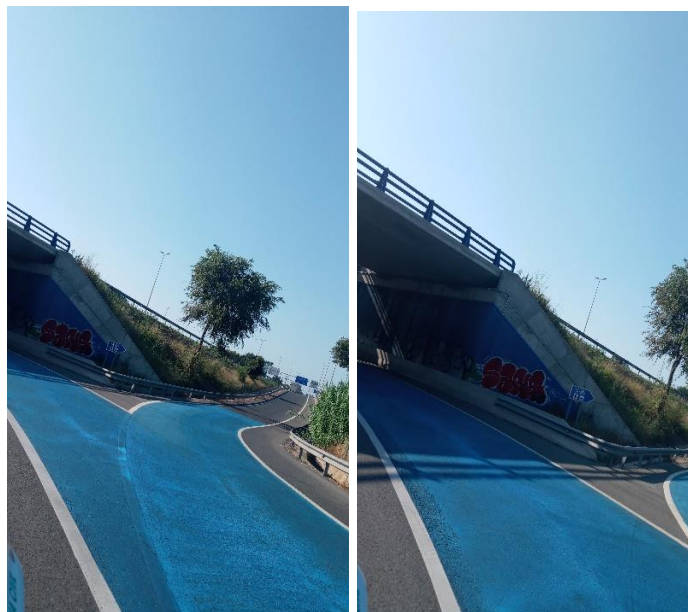
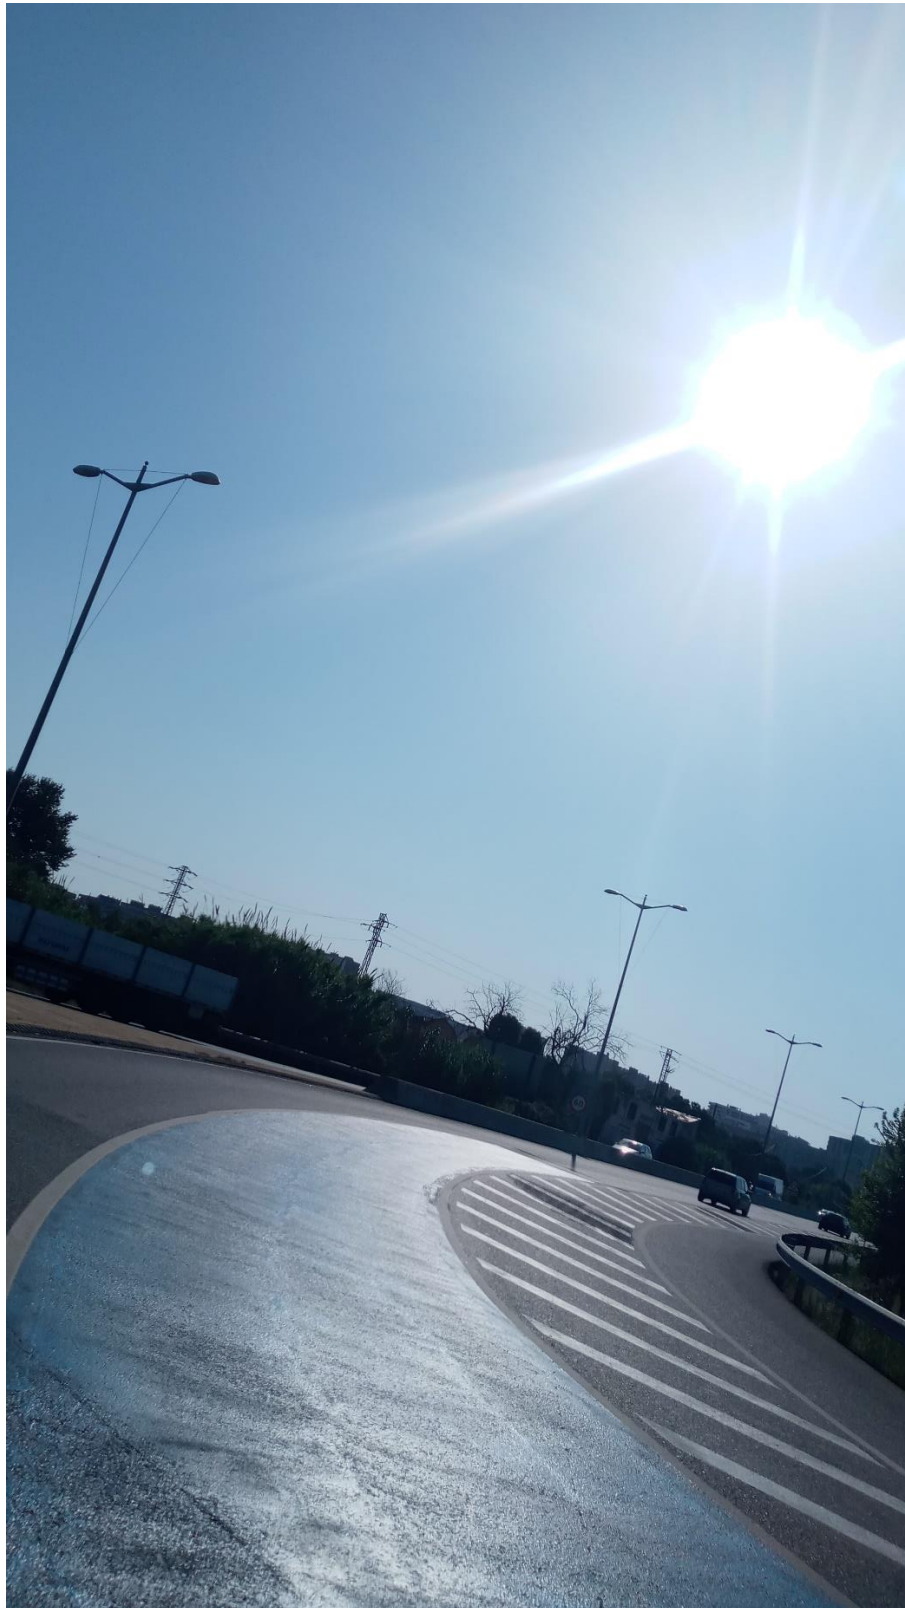
Imágenes de la situación 1, 2 y 3.

El ilícito ha consistido en pintar de color azul toda la anchura funcional de varios carriles en la glorieta y sus proximidades que une la A-27 con la T-11 en la provincia de Tarragona.

La vía presentaba, en el momento de la localización de las infracciones, una clara deficiencia por la presencia de marca vial inventada, desobedeciendo el ordenamiento jurídico y poniéndose en grave peligro, de forma especial, la seguridad de ciclistas y motociclistas.

Se mantiene un elevado riesgo y alteración negativa del mismo para la circulación de vehículos. Riesgo potencial que tiene la capacidad de generar la caída de motoristas y ciclistas.

- Se remita la denuncia al titular de la vía y dicte las instrucciones inmediatas, en base a la obligación impuesta por el artículo 142 del RGC, de la retirada de la señalización o marca vial denunciada. Inste al mismo tiempo al titular de la vía a cumplir la ley.
- Se remita este informe denuncia al cuerpo policial correspondiente, para que se tenga en consideración en caso de siniestro.
- La inmediata restitución de la seguridad vial en la vía denunciada.
- En base a la obligación de vigilancia y auditoría del cumplimiento de las normas de tráfico, se abra el correspondiente procedimiento sancionador al funcionario responsable de los hechos.
- Solicitamos se informe de las medidas adoptadas a esta organización ciudadana (L 4/2001).
