Asunto: Denuncia. Por infracciones a la ley que afectan gravemente a la seguridad vial en la N-122ª en la zona de Muelas del Pan y Ricovayo de Alba.

Expediente y Registro
Expediente: 2023_CEC_023
Fecha informe: 18 / 07 / 2023

NOTA INFORMATIVA

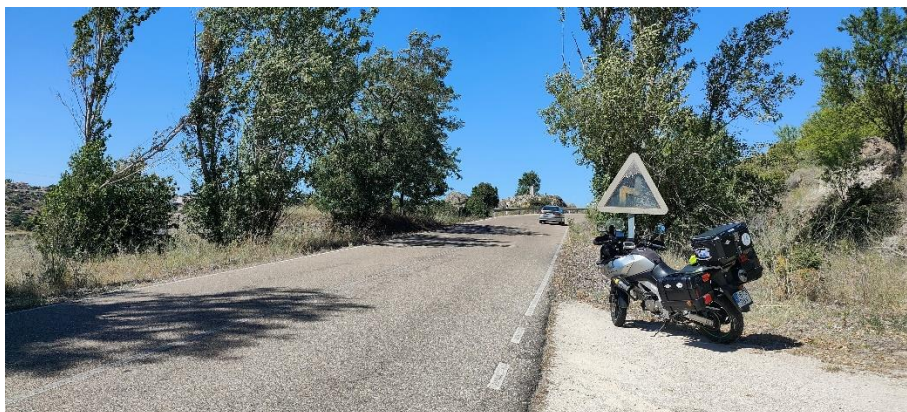
Imagen 1. Estado señalización de peligro.

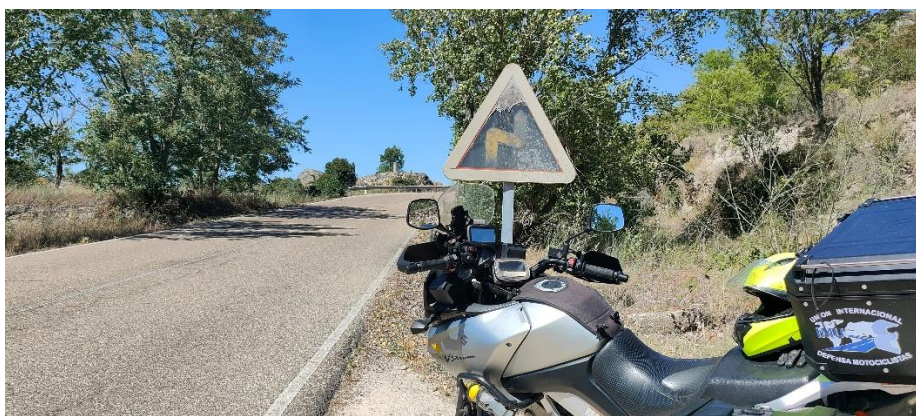
Imagen 2. Ejemplo. Ausencia de paneles direccionales en curva peligrosa.

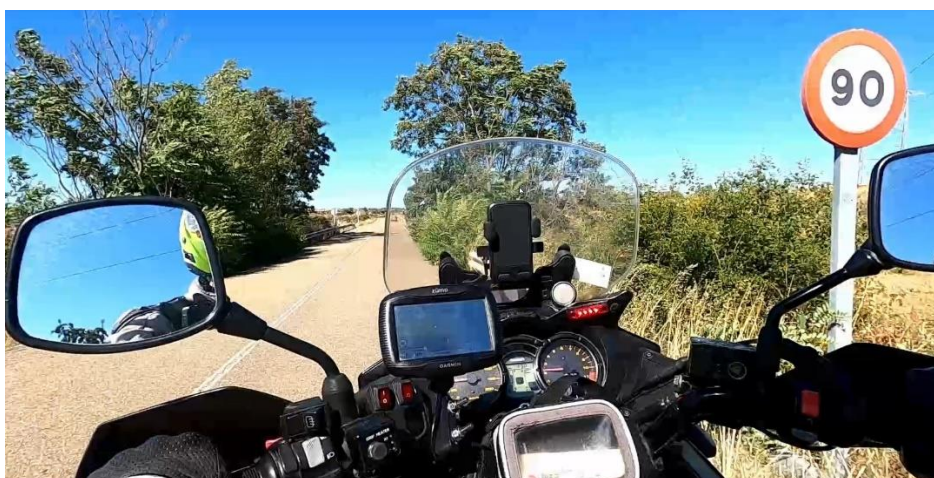
Imagen 3. Ejemplo vegetación en calzada.

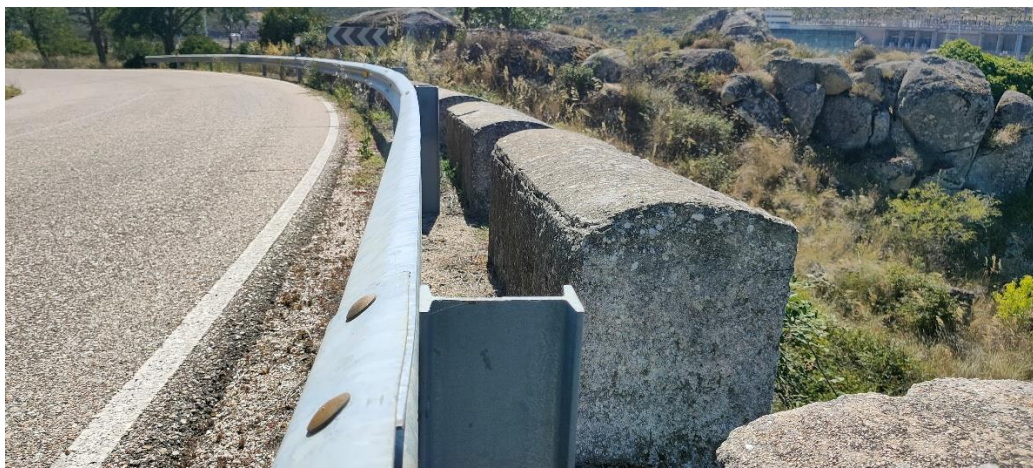
Imagen 4. Ejemplo. Detalle del estado del sistema de contención tipo barrera metálica de seguridad que incumple la OC 35/2014 y EN-1317 siendo ilegal y peligroso. Bloqueo de la anchura de trabajo.

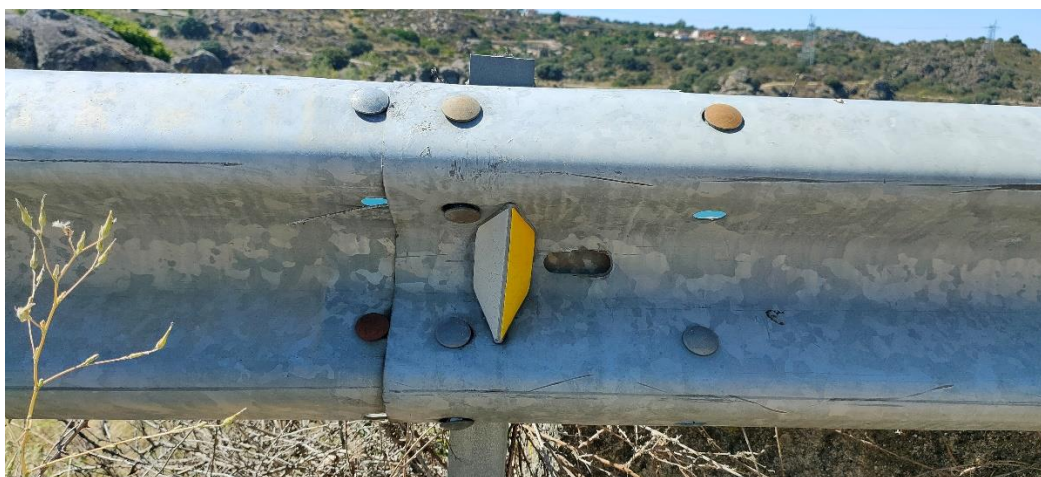
Imagen 5. Ejemplo. Detalle del estado del sistema de contención tipo barrera metálica de seguridad que incumple la OC 35/2014 y EN-1317 siendo ilegal y peligroso. Solapamiento ilegal.

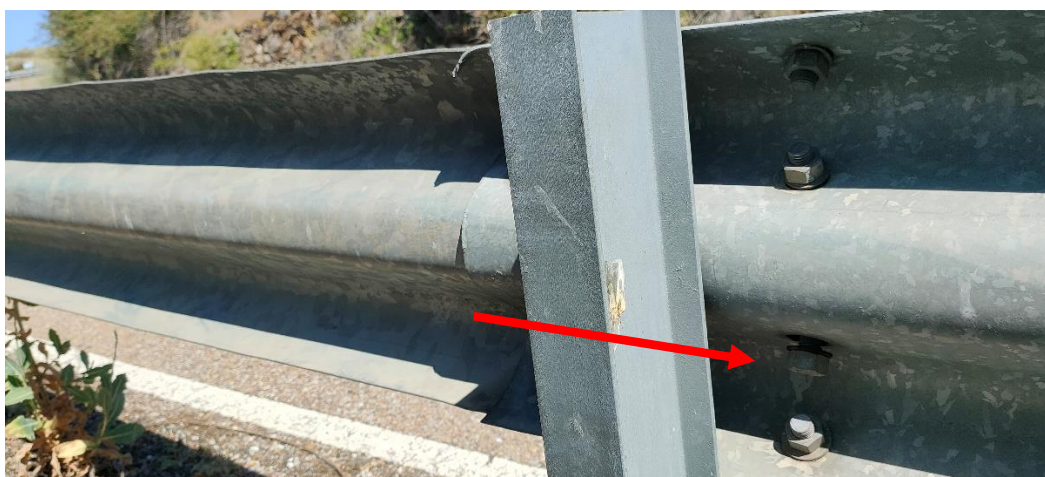
Imagen 6. Ejemplo. Detalle del estado del sistema de contención tipo barrera metálica de seguridad que incumple la OC 35/2014 y EN-1317 siendo ilegal y peligroso. Tornillería suelta. Par de apriete.

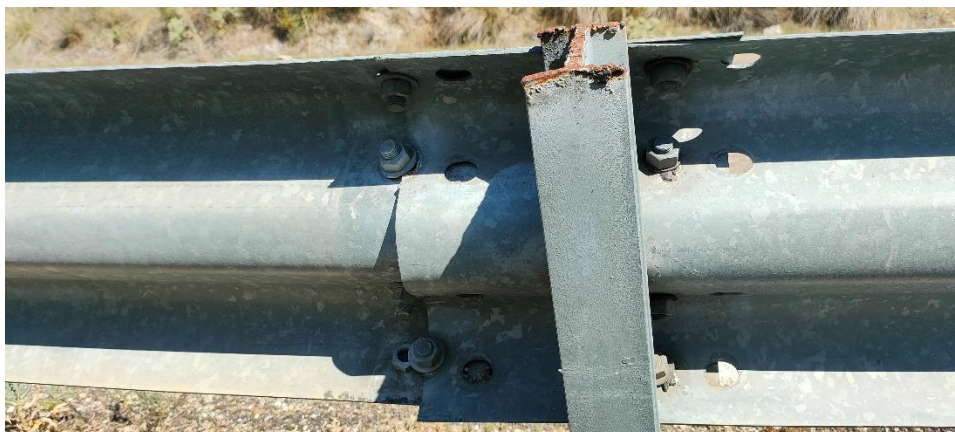
Imagen 7. Ejemplo. Detalle del estado del sistema de contención tipo barrera metálica de seguridad que incumple la OC 35/2014 y EN-1317 siendo ilegal y peligroso. Mecanizado, ausencia de piezas, etc.

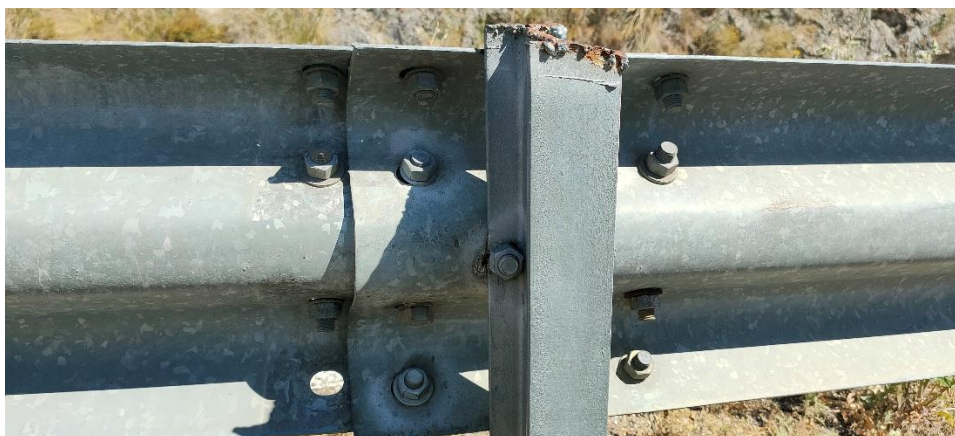
Imagen 8. Ejemplo. Detalle del estado del sistema de contención tipo barrera metálica de seguridad que incumple la OC 35/2014 y EN-1317 siendo ilegal y peligroso. Mecabizado, solapamiento y ausencia de piezas.
