Asunto: Caída por mancha de agua en garaje comunitario.

Expediente: 2017_SV_202_Nota informativa

Fecha informe: 07 / 04 / 2017

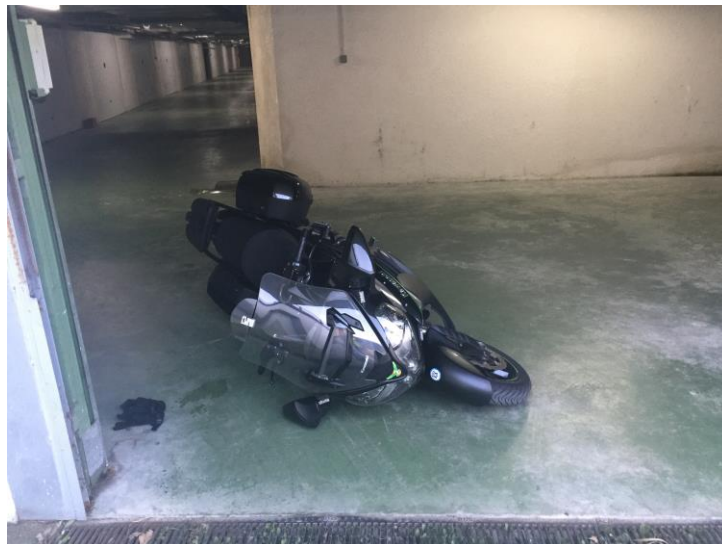
Si observamos la tabla 1.1. y 1.2 nos explica que para superficies con pendiente menor que el 6 % se debe exigir clase 1, esto es, mayor a 15 y menor o igual a 35.

Nuestro equipo técnico de seguridad vial dispone del Grip Tester para realizar los análisis de la zona afectada, no obstante, recomendamos que se intente previamente llegar a acuerdos con la comunidad de vecinos sobre el reconocimiento de las circunstancias, el resultado de los acontecimientos y la su responsabilidad civil.
