Asunto: Alerta de riesgo para usuarios motociclistas

Referencia 2015_DM_A_003_M

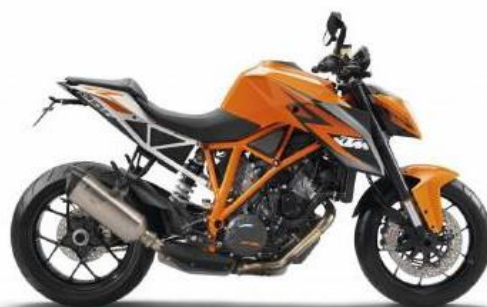
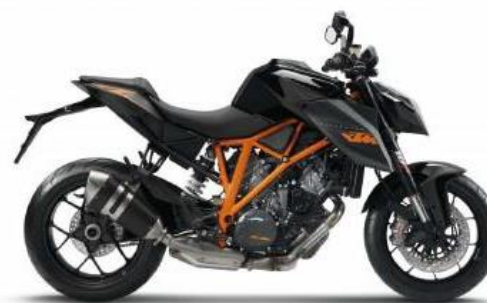
Imagen ejemplo para mejor identificación
