Asunto: Incidencias señalización posterior en la Versys 300

Expediente: 2017_SV_447

Modelo: Versys-X 300 (KLE300CH)

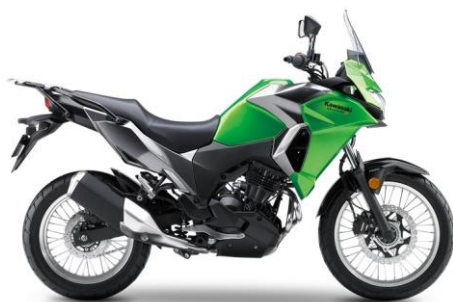
KAWASAKI España ha advertido a Unión Internacional para la Defensa de los Motociclistas que en su modelo "Versys 300 X", se ha detectado que, debido a las vibraciones propias de la motocicleta, estas pueden provocar que el casquillo del portalámparas de la luz de freno del piloto trasero se desprenda provocando que el piloto trasero quede inutilizado.

Según lo expuesto Kawasaki ha iniciado una campaña de reparación para instalar un nuevo portalámparas. Esta operación tiene un tiempo estimado de 20 minutos.
