Asunto: Informe sobre valoraciones técnicas en la investigación de siniestros de tránsito con posible implicación de selladora en el firme de rodadura.

Expediente: 2019_SV_063

Fecha informe: 03/ 03 / 2019

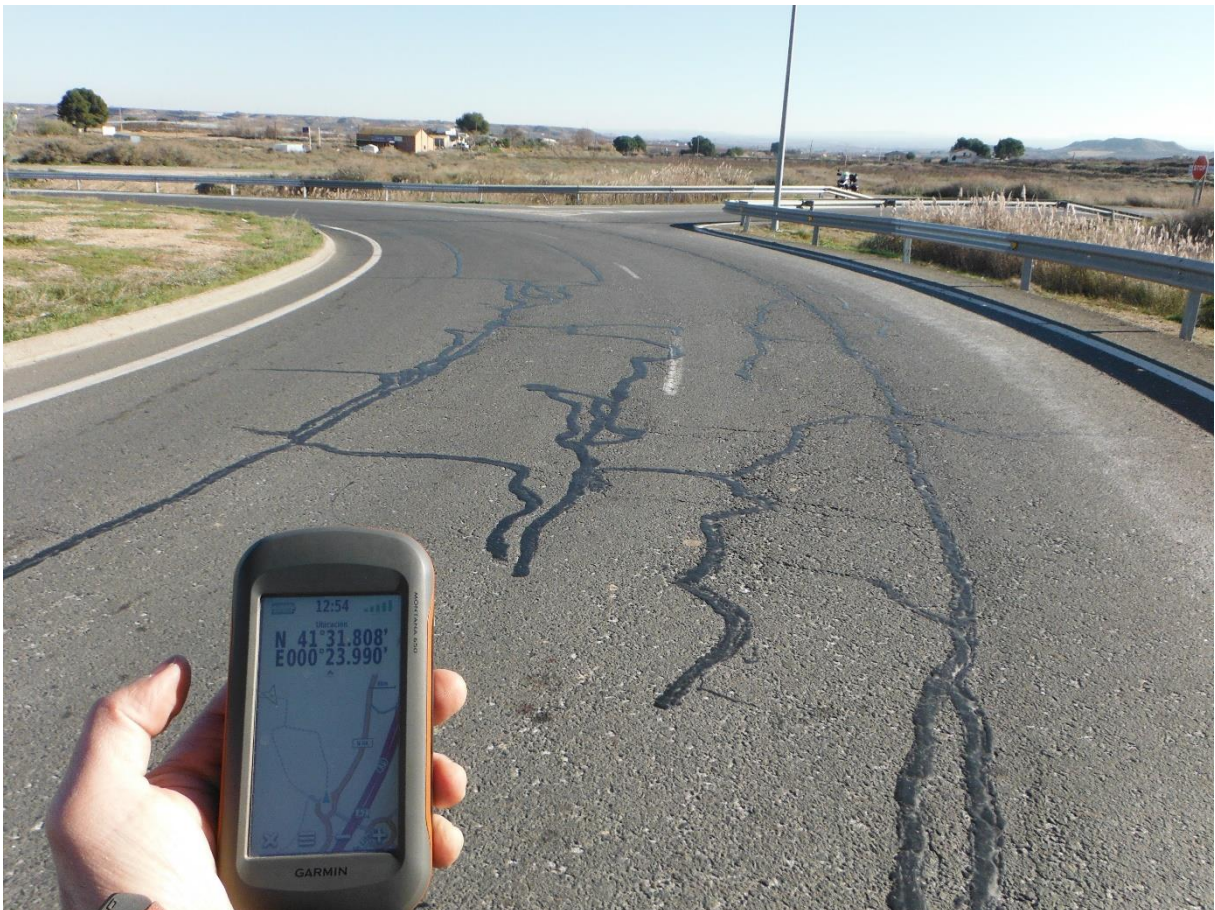
Es una actuación de conservación localizada en las grietas para impedir el paso del agua a través de ellas y limitar en la medida de lo posible los movimientos de sus bordes.

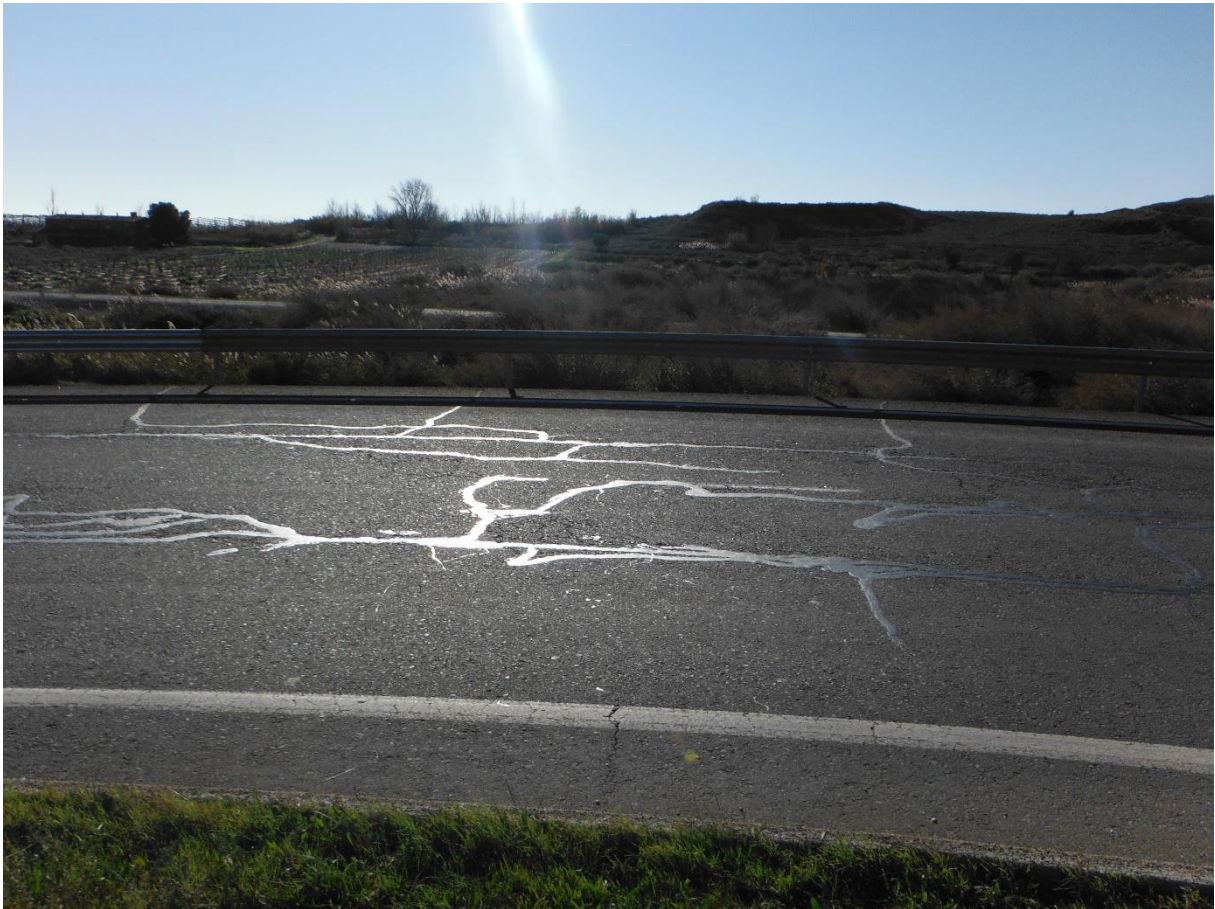
El punto 9.4 de la referida orden técnica, trata el “Sellado de grietas” y aclara que si las grietas son reflejadas o de origen “no estructural” se sellarán siempre que la longitud de sellado sea inferior a 3 km por kilómetro de calzada.

El sellado de grietas tan solo debe utilizarse cuando existen grietas reflejadas (derivadas de movimientos horizontales) o de origen no estructural.

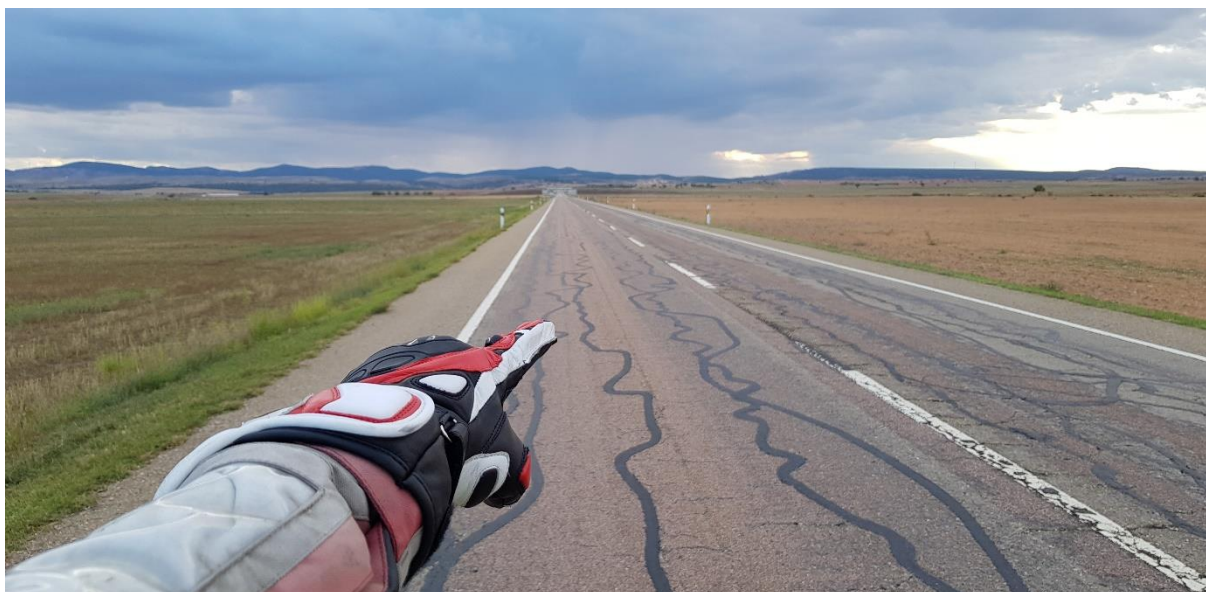
- El bajo coeficiente de rozamiento del compuesto utilizado para el sellado, inferior a 0,40. Este caso está asociado en la mayor parte de las ocasiones a la ausencia de árido (cobertura).
- El cambio súbito de las características funcionales del firme asociado a la adherencia del mismo.

A estos dos riesgos se suma un incumplimiento legal a las normas de señalización de peligro como la Ley de Seguridad Vial, su Reglamento General de Circulación o la norma técnica 8.1 IC, al no localizarse señalización de peligro P-19 entro los 150 y 250 metros antes del peligro (artículo 139 y 149 del R.D. 1428/03)

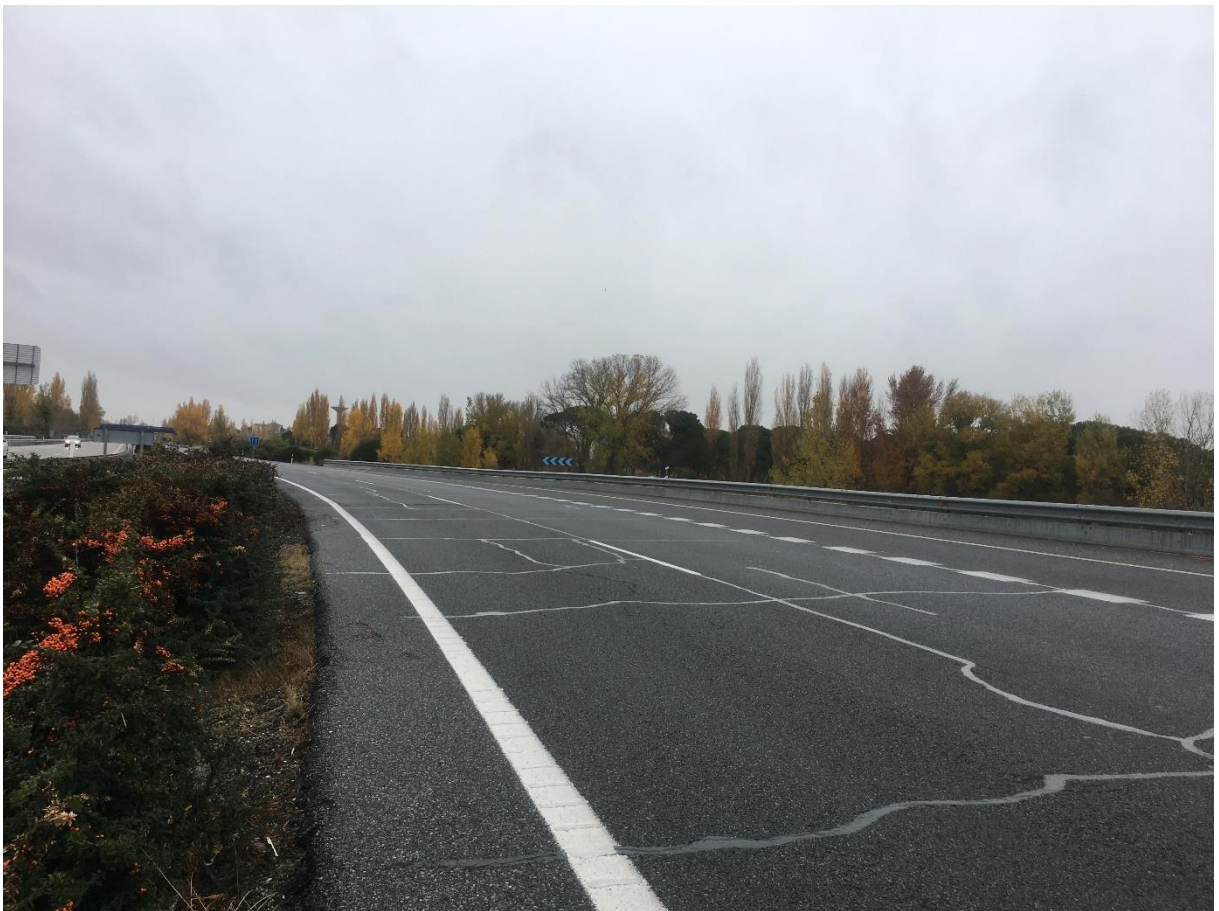
Última fotografía. Esta situación fue la causa origen de un siniestro de motorista en Valladolid. Una situación que se repite anualmente en muchos casos de siniestros de tránsito de motoristas.
