Asunto: I.M.U. HA DENUNCIADO LA CARRETERA AS-331 EN ASTURIAS Y SOLICITADO LA INTERVENCIÓN INMEDIATA PARA LA RESTITUCIÓN DE LA SEGURIDAD VIAL.

Expediente: 2021_SV_064

NOTA DE PRENSA

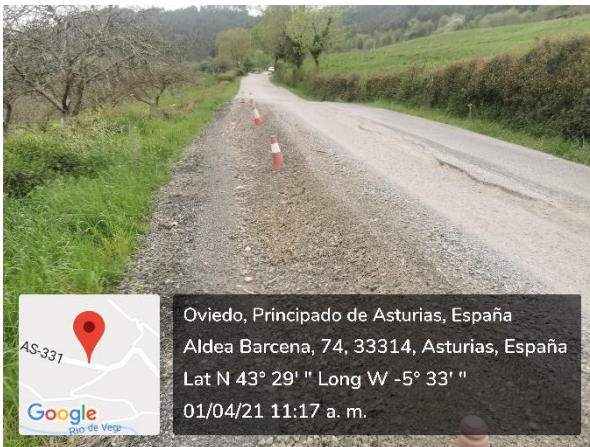
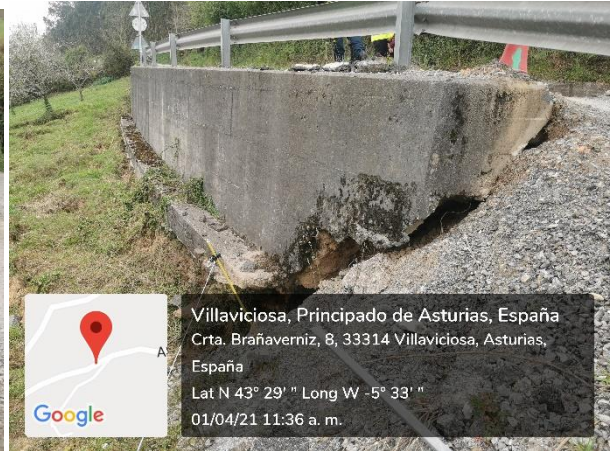
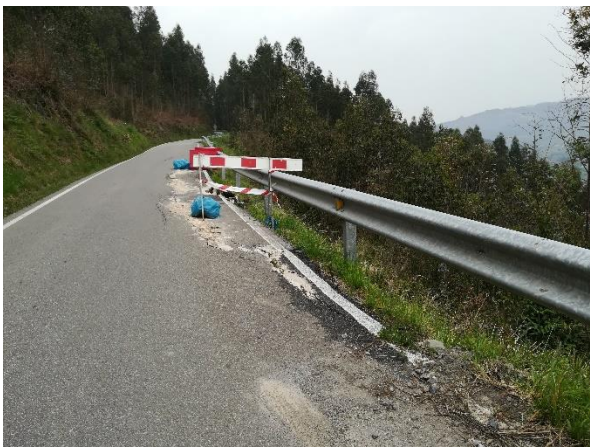
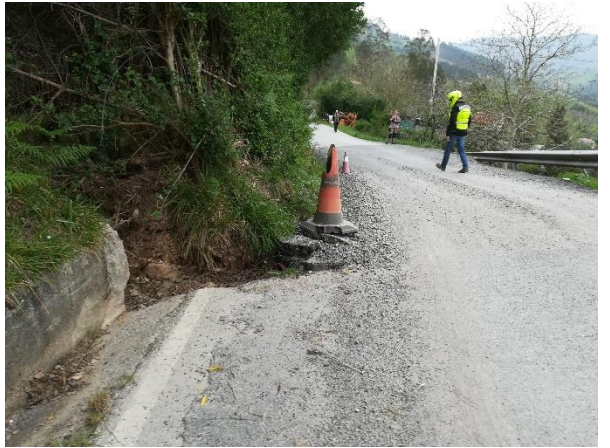
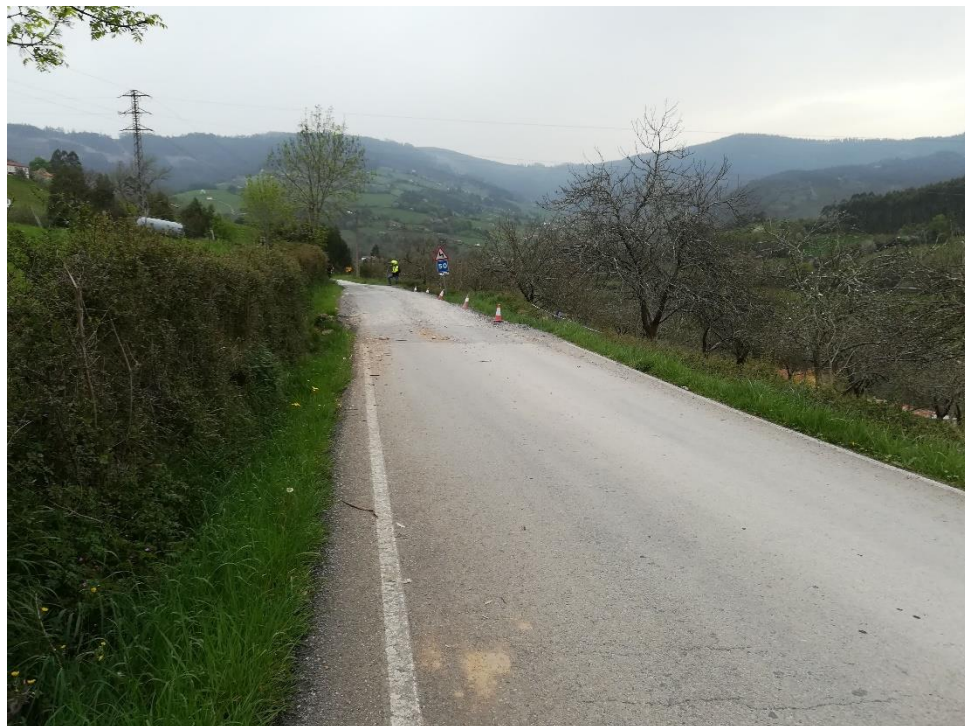
El departamento de Seguridad Vial ha sido advertido de la situación de la carretera AS 331 por los socios activistas de la Delegación de IMU en Asturias. En el momento de la denuncia, la carretera presentaba un estado de firme contrario a la normativa técnica, áridos en calzada, capa de rodadura descarnada y en ocasiones desplazada, ausencia señalización, ausencia de sistemas de contención, anchura funcional de calzada ilegal, destrucción de capas inferiores de firme, guardarraíles en muy malas condiciones y sin protección alguna en tramos curvos, obstáculos, señales mal localizadas, etc mostrando una clara infracción reiterada al artículo 139 y otros del R.D. 1428/03 y poniéndose en grave peligro, la vida e integridad de los ciudadanos, el estado de derecho y la movilidad de los habitantes de la zona.

El firme presenta, en el momento de la inspección, deformaciones, rajaduras y áridos ausencia de señalización vertical de peligro localizada a la distancia reglamentaria, que advirtiera de esas circunstancias, etc.

- La situación ilegal de firme descarnado y destruido puede provocar accidentes de colisión frontal y salidas de vía.
- La situación ilegal de anchura funcional insuficiente puede provocar accidentes de colisión frontal y salidas de vía.
- La situación ilegal de ausencia de sistemas de contención o deficiencias graves en los mismos, puede provocar caídas de nivel a barrancos, amputaciones y lesiones incompatibles con la vida.

Se ha solicitado a Don Pere Navarro que de forma inmediata intervenga la Agrupación de Tráfico de la Guardia Civil para hacer cumplir la ley y se restituya la seguridad vial, investigando y localizando al responsable de los hechos delictivos.
