Asunto: IMU denuncia ante el Consejero de Seguridad del Gobierno Vasco el puente ilegal y peligroso en la GI40 San Sebastián sobre el río Urumea donde ya cayeron este verano tres jóvenes.

Expediente: 2023_CEC_044

NOTA INFORMATIVA

Exposición de hechos y observaciones

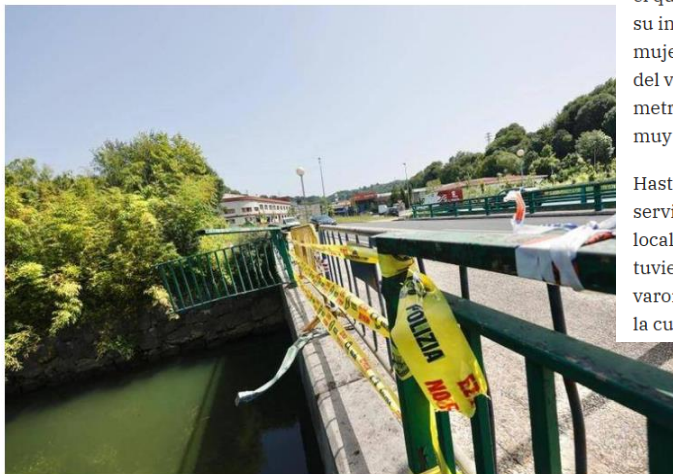
La valla del puente de Lugañene que el coche rompió para precipitarse al agua. Sara Santos

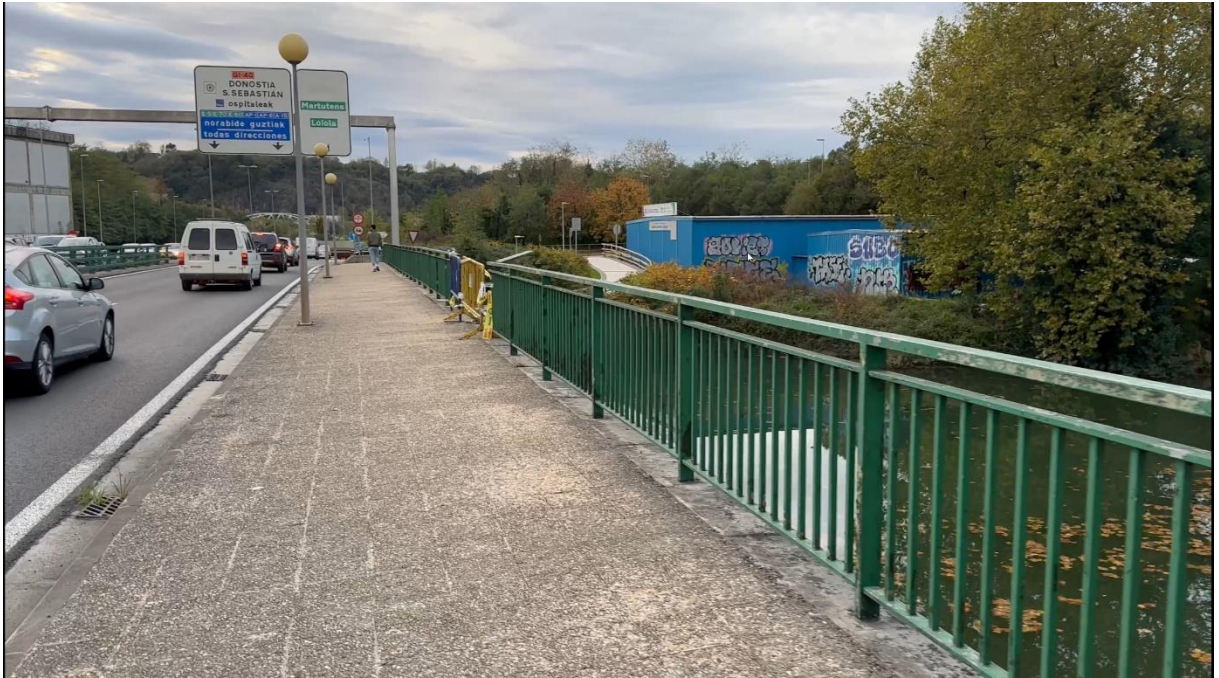
- Ausencia de sistema de contención para vehículos o pretil en la obra de paso. Presenta una valla de contención peatonal. Esta situación es reconocida como irregular desde 1971 e ilegal desde 1978. En caso de pérdida de control de un vehículo se puede generar una trayectoria de salida de vía y la valla no podría contener el impacto del vehículo con precipitación de gran altura.
- Los hechos ya han sucedido con fecha 9 de agosto de 2023. Antes de esta fecha la situación era ilegal, en el momento de la denuncia la situación es peor y ni tan siquiera se ha restituido la seguridad de los peatones.
- En la actualidad es un claro incumplimiento del artículo 57 de la ley de seguridad vial y 4 y 139 del RGC (RD 1428/03) además de la OC 35/2014 y la EN-1317. Todos los sistemas de contención descritos son ilegales.

Imagen 1. Ausencia de sistema de contención para vehículos. Agosto de 2023.

- Impulse las partidas presupuestarias suficientes de las administraciones competentes para reducir el riesgo de siniestro de tránsito en la carretera denunciada.
- La inmediata restitución de la seguridad vial en la vía denunciada.
- Se remita este informe denuncia a la Ertzaina para que se tenga en consideración en caso de siniestro.
- Se remita este informe denuncia al Fiscal de Seguridad Vial por ser constitutivo de delito (Artículo 385.2 del Código Penal).
- Se solicita se requiera al titular de la vía, la restitución de la seguridad vial instalando sistemas de contención legales y garantistas que cumplan la EN 1317.
- Solicitamos se informe de las medidas adoptadas a esta organización ciudadana.

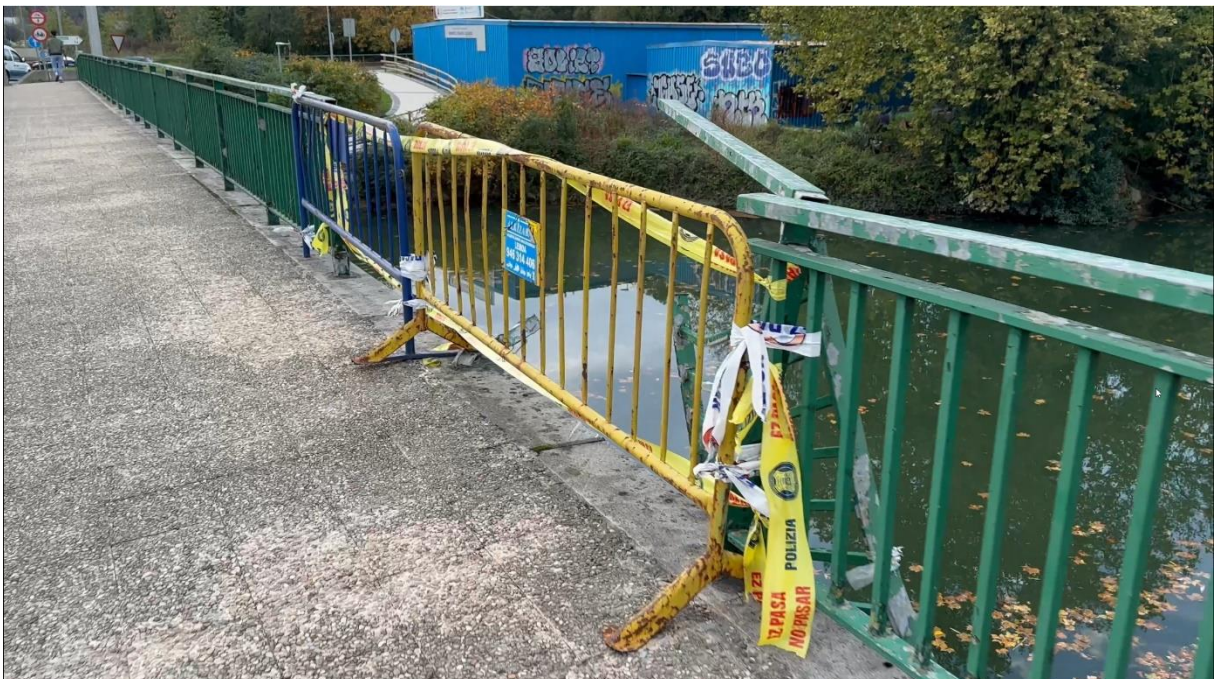
Se ha recordado también que a las 1:22 horas del día 9 de agosto de 2023 se producía un siniestro de tránsito con la precipitación de un vehículo al río. A fecha actual no solo no se ha restituido la valla de contención peatonal y sigue careciendo de pretil.

Imagen 2. Detalle situación post accidente agosto 2023.

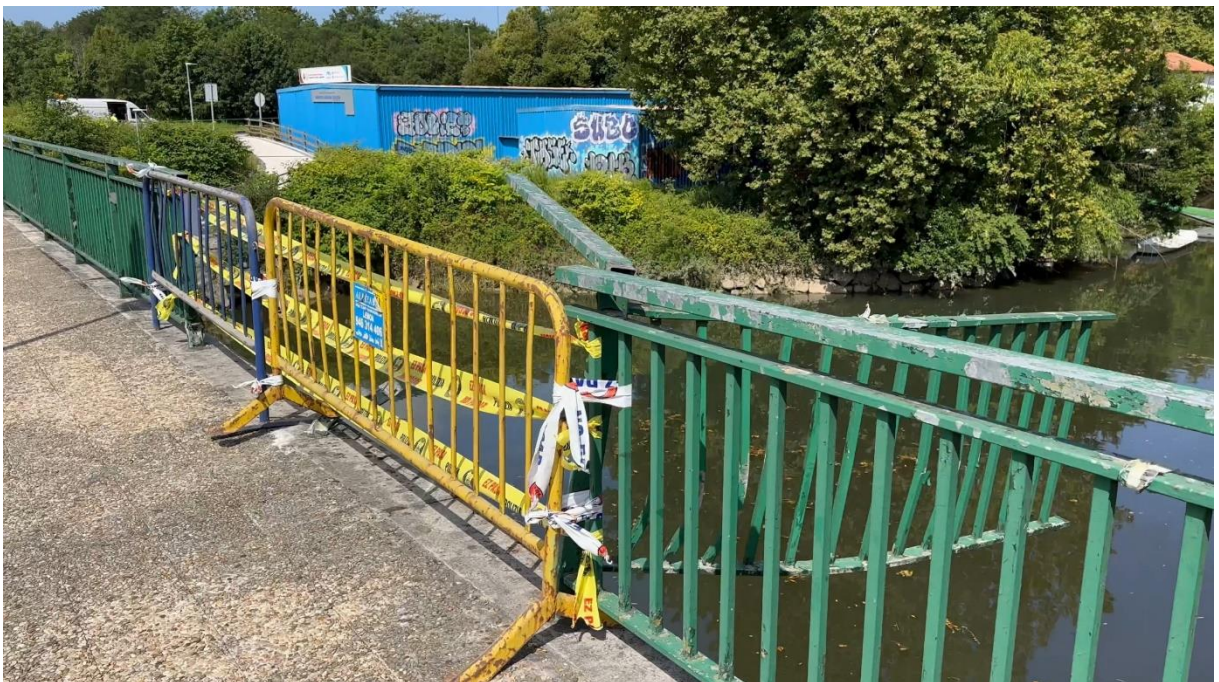
Imagen 4. Detalle situación post accidente 12 noviembre de 2023.
